Asbestinventarisatetest

Legeweg 223, 8020 Oostkamp

Attestnummer : 20230627-000158.000

Uitgegeven op : 27.06.2023

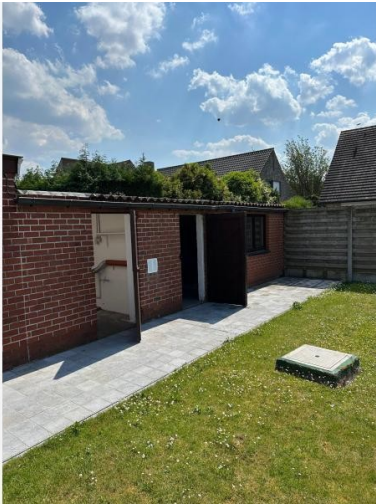
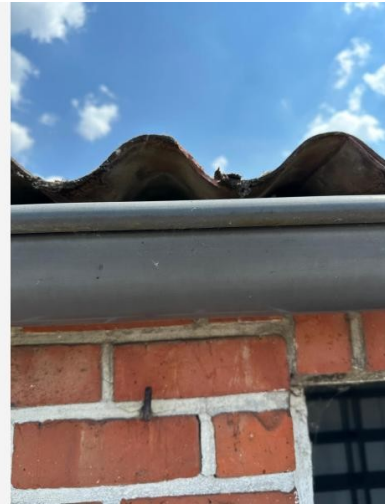
Conclusie

Het asbestmateriaal valt onder de mijlpaal van 2034.

Eindbeoordeling materiaalrisico	Verhoogd materiaalrisico en/of verhoogde kans op vezelvrijgave
---------------------------------	--

Gebondenheid	Categorie 1: hechtgebonden in oorsprong
Asbestsoort (vezeltype)	Crocidoliet aanwezig
Asbestconcentratie	Laag (< 50%)
Afschermingsgraad van het gehele materiaal	Geheel of deels vrij aan de buitenlucht
Toestand van het materiaal	Matig beschadigd, matig verweerd

#	Type	Referentie	Resultaat
1.1	Puntmonster	staal 4	Chrysotiel, Crocidoliet

Beschrijving	Golfplaat garage/berging
Omgeving	Grenst aan binnen- en buitenlucht
Primaire drager	Plat dak
Asbestmateriaal	Dak- en gevelbekleding - Golfplaat
Bindmiddel van asbestmateriaal	Cement
Gebondenheid op basis van bindmiddel	Hecht
Hoeveelheid (oppervlakte - aantal)	• 25,00 m ² - 1 stuk
Totale oppervlakte	25,00 m ²

Eenvoudig bereikbaar	Ja
Bevestigingswijze	<ul style="list-style-type: none">• Verlijmd, ingegoten, versmeerd
Identificatiemethode	Vaststelling met monstername
Destructieve handeling voor identificatie	Nee
Opmerking	Het betreft hier het plat dak welke aan de achterzijde is gelegen van de garage/Berging.

Verwijderen

- Zorg voor een veilig beheer. Vermijd het beschadigen van het asbestmateriaal. Controleer de toestand jaarlijks op wijzigingen.
- Verwijder dit asbestmateriaal zo snel mogelijk. Volg de toestand goed op.

- Eenvoudige handelingen: mag via doe-het-zelf of door werknemer(s) met opleidingsattest eenvoudige handelingen
Het betreft hier golfplaten dak welke nog in een goede staat van onderhoud is.

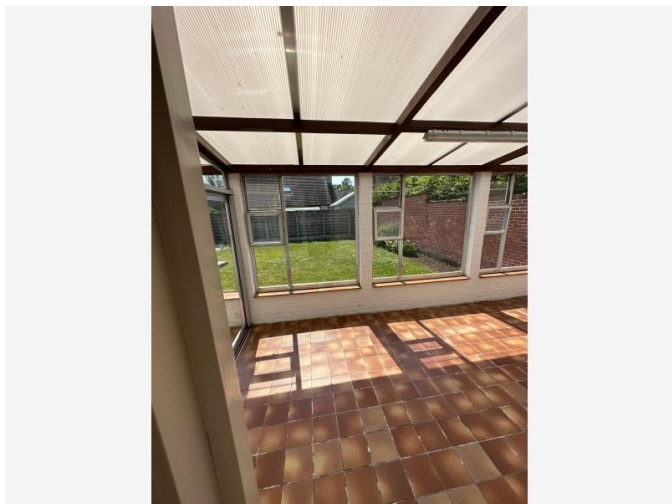
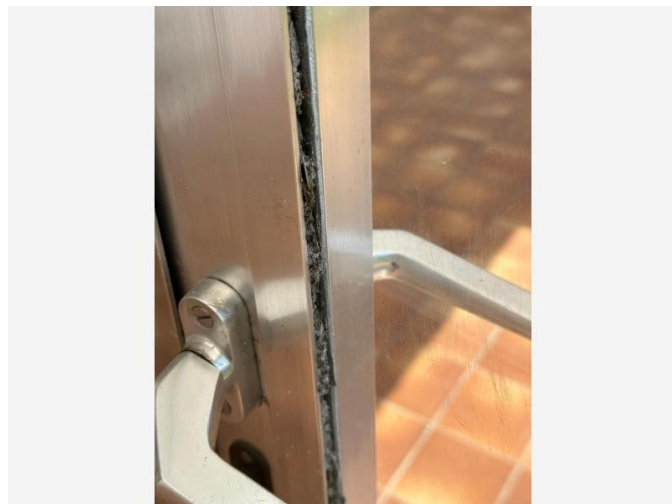
Het asbestmateriaal valt onder de mijlpaal van 2040.

Eindbeoordeling materiaalrisico	Laag materiaalrisico en/of verlaagde kans op vezelvrijgave
Opmerking	Het betreft hier de mastiek welke is geplaatst bij de incorporatie van de veranda. We dienen op te merken dat deze op heden in een licht verweerde staat is. Evenwel heeft men wel een goed en gedegen onderhoud gegeven aan de raampartijen.

Gebondenheid	Categorie 1: hechtgebonden in oorsprong
Asbestsoort (vezeltype)	Alleen chrysotiel
Asbestconcentratie	Laag (< 50%)
Afschermingsgraad van het gehele materiaal	Geheel of deels (ook) vrij aan de binnenlucht
Toestand van het materiaal	Licht beschadigd, licht verweerd. Intact materiaal type Pical – asbestboard of categorie III 'gebondenheid'

#	Type	Referentie	Resultaat
2.1	Puntmonster	staal 3	Chrysotiel

Beschrijving	Raampartij Veranda Tuin
Omgeving	Grenst aan binnen- en buitenlucht
Primaire drager	Wandopening verticaal (raam, deur, ...)
Asbestmateriaal	In-situ afwerkingslagen - Pasta, stopverf, voegsel, stopsel, vulsel, mastiek, kitten, ...
Bindmiddel van asbestmateriaal	Kitten, mastiek, pasta

Gebondenheid op basis van bindmiddel	Hecht
Hoeveelheid (gewicht - aantal)	<ul style="list-style-type: none"> • 1,00 kg - 1 stuk
Totaal gewicht	1,00 kg
Eenvoudig bereikbaar	Ja
Bevestigingswijze	<ul style="list-style-type: none"> • Verlijmd, ingegoten, versmeerd
Identificatiemethode	Vaststelling met monstername
Destructieve handeling voor identificatie	Nee
Opmerking	Het betreft hier de mastiek welke over de ganse tuin verranda is terug te vinden.

Zorgvuldig beheren

- Zorg voor een veilig beheer. Vermijd het beschadigen van het asbestmateriaal. Controleer de toestand jaarlijks op wijzigingen.

- Eenvoudige handelingen: enkel door erkend asbestverwijderaar
Gezien dat het hier handelt om een verouderde veranda, stellen we dan ook voor om bij het verwijderen van de veranda dit dan ook te laten uitvoeren door een aannemer met de nodige erkenning.

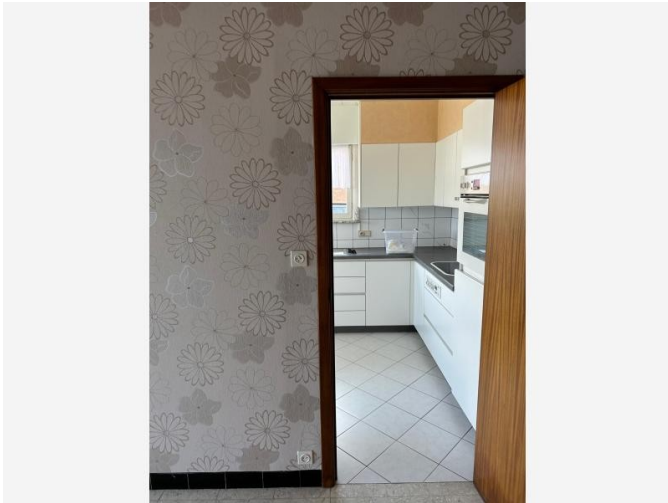
Het betreft hier een faience tegels welke is opgetrokken in de incorporatie tijdstip.

Identificatiemethode	Redelijk vermoeden
Primaire drager	Binnenwand
(Asbest)materiaal	In-situ afwerkingslagen - Lijm laag
Bindmiddel	Lijm
Gebondenheid bindmiddel	Hecht

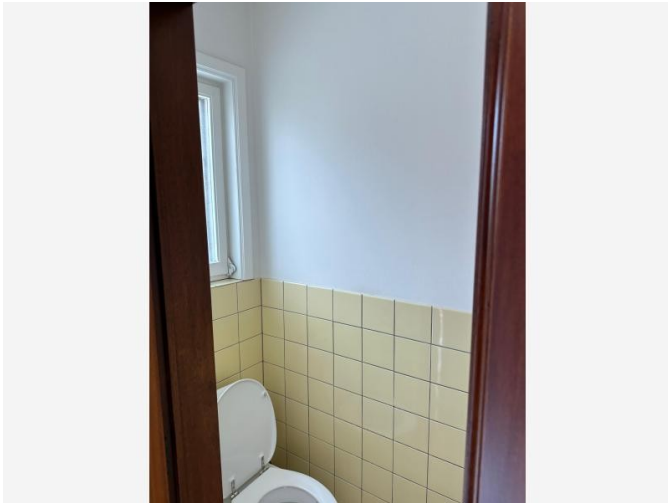
We dienen op te merken dat de woning werd opgetrokken binnen een TCR periode. Hierbij werd tevens de nodige materialen gebruikt welke we niet kunnen bestalen daar dit destructief zou moeten gebeuren.

Identificatiemethode	Redelijk vermoeden
Primaire drager	Binnenwand
(Asbest)materiaal	In-situ afwerkingslagen - Lijm laag
Bindmiddel	Lijm
Gebondenheid bindmiddel	Hecht

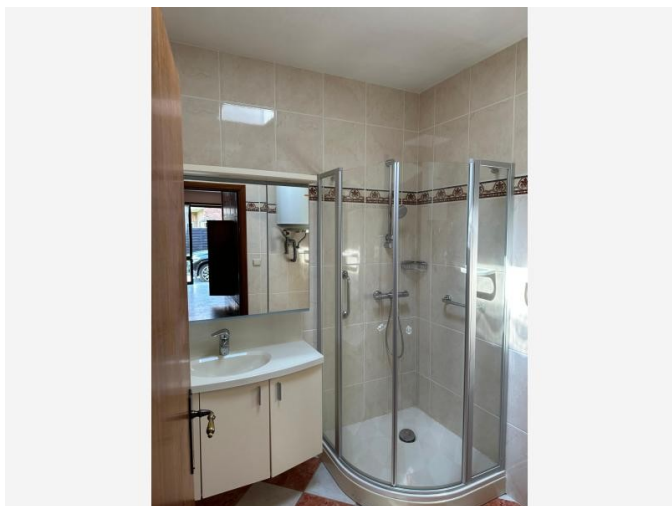
Niet tegenstaande een renovatie na 2001 van de badkamer kunnen we niet zeggen dat de onderliggende lijmlaag eventueel naar behoren zou zijn verwijderd.

Identificatiemethode	Redelijk vermoeden
Primaire drager	Binnenwand
(Asbest)materiaal	In-situ afwerkingslagen - Lijmlaag
Bindmiddel	Lijm
Gebondenheid bindmiddel	Hecht

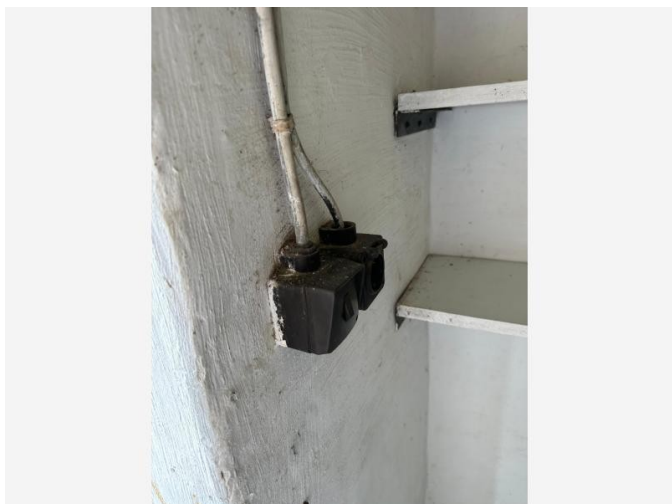
Het betreft hier over de ganse woning verschillende bakkeliet toepassing terug te vinden zijn. Géén van deze is beschadigd. We kunnen dan ook géén enkele staalname uitvoeren.

Identificatiemethode	Redelijk vermoeden
Primaire drager	Communicatie en elektrische infrastructuur en uitrusting
(Asbest)materiaal	Plaat, paneel, tablet - Type Bakeliet
Bindmiddel	Kunststof of -hars
Gebondenheid bindmiddel	Hecht

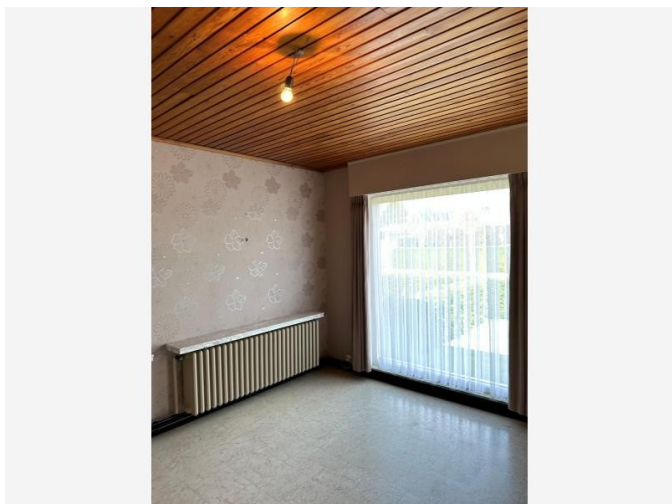
We dienen op te merken dat er op heden een planchetten plafond is voorzien over deze oppervlakte. We kunnen dan ook niet vaststellen wat de onderlaag is. We maken dan ook voorbehoud van hetgeen aan achterzijde van de planchetten kan bevinden.

Identificatiemethode	Redelijk vermoeden
Primaire drager	Plafond
(Asbest)materiaal	In-situ afwerkingslagen - Pleisterwerk (wand, plafond, ...)
Bindmiddel	Gips - kalk
Gebondenheid bindmiddel	Niet-hechtgebonden

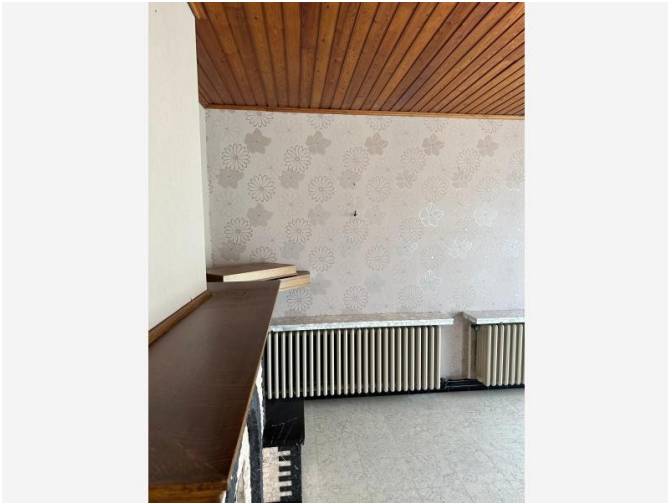
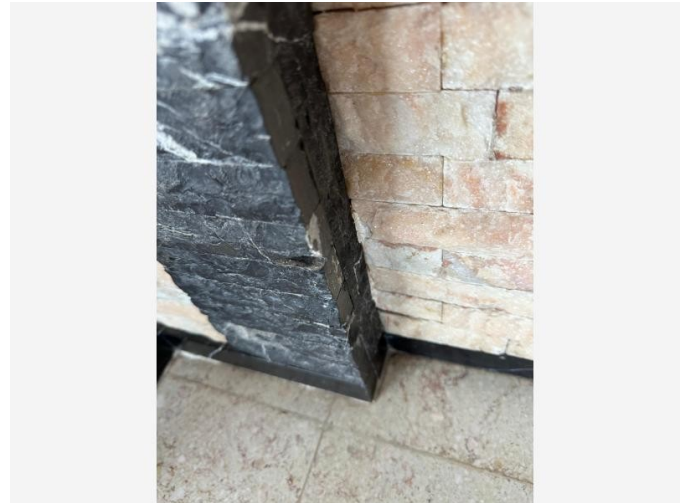
Fiche 8: Schouwmantel

Geen asbest

#	Type	Referentie	Resultaat
8.1	Puntmonster	staal 7	Geen asbest

Gebondenheid op basis van bindmiddel	Hecht
Hoeveelheid (lengte - omtrek - dikte - aantal)	<ul style="list-style-type: none">• 3,00 m - 100,00 cm - 3,00 cm - 1 stuk
Totaal volume	0,09 m ³
Identificatiemethode	Vaststelling met monstername
Destructieve handeling voor identificatie	Nee
Opmerking	Het betreft hier een mantel schoorsteen, welke niet asbesthoudend is weerhouden

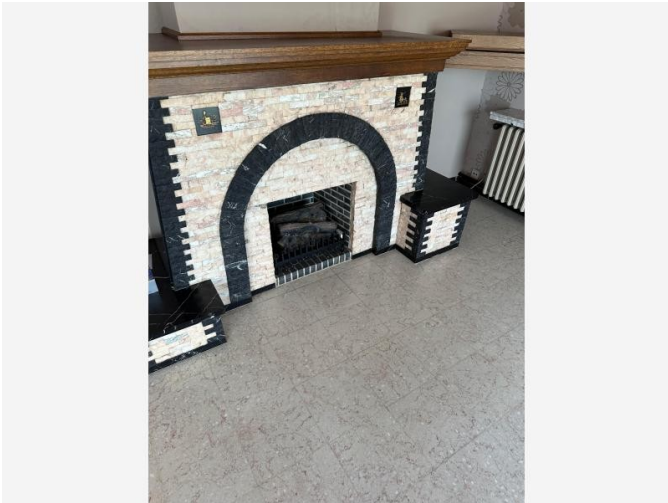
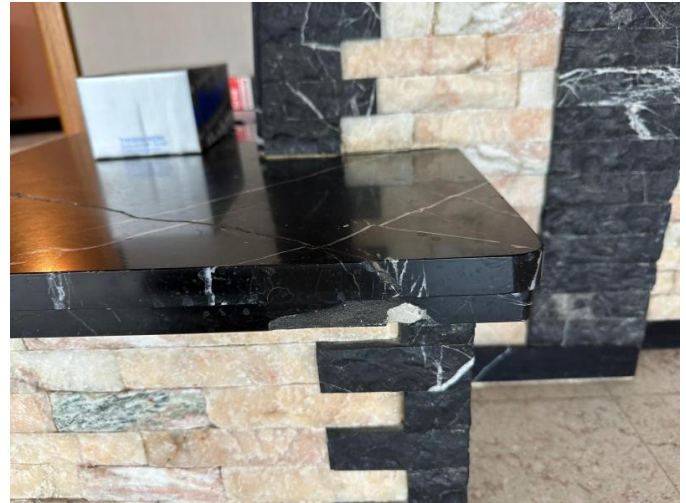
Fiche 9: Schouwmantel

Geen asbest

#	Type	Referentie	Resultaat
9.1	Puntmonster	staal 8	Geen asbest

Gebondenheid op basis van bindmiddel	Hecht
Hoeveelheid (lengte - omtrek - dikte - aantal)	<ul style="list-style-type: none">• 1,00 m - 50,00 cm - 1,00 cm - 1 stuk
Totaal volume	0,005 m ³
Identificatiemethode	Vaststelling met monstername
Destructieve handeling voor identificatie	Nee

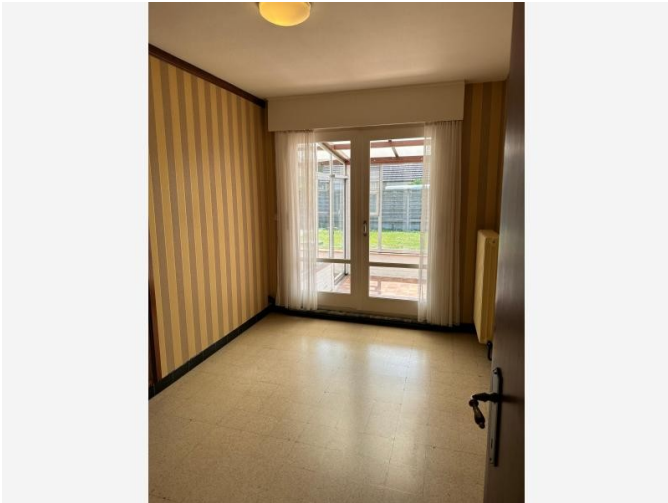
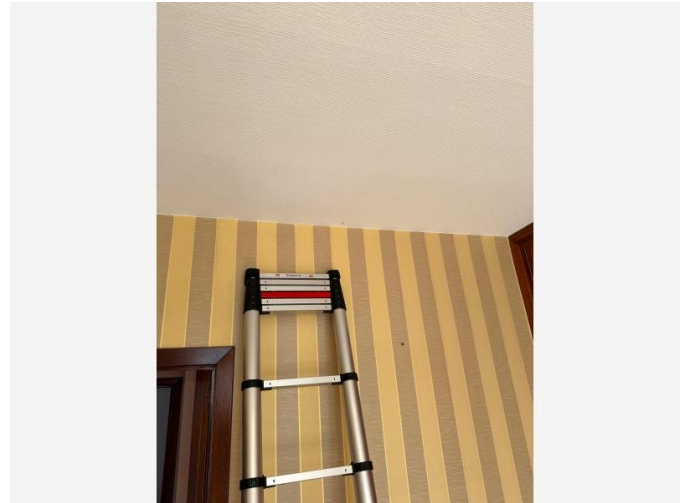
Fiche 10: Pleisterwerk plafond

Geen asbest

#	Type	Referentie	Resultaat
10.1	Mengmonster	Staal 2	Geen asbest

Gebondenheid op basis van bindmiddel	Niet-hechtgebonden
Hoeveelheid (oppervlakte - dikte - aantal)	• 200,00 m ² - 1,50 cm - 1 stuk
Totaal volume	3,00 m ³
Identificatiemethode	Vaststelling met monstername
Destructieve handeling voor identificatie	Nee
Opmerking	Op heden getest als niet asbesthoudend

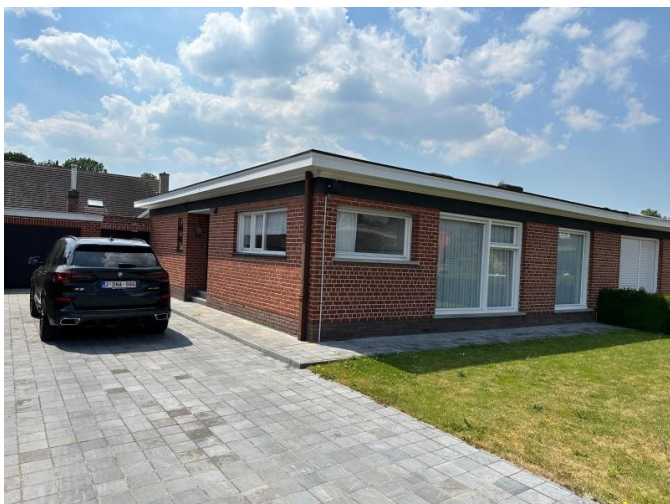
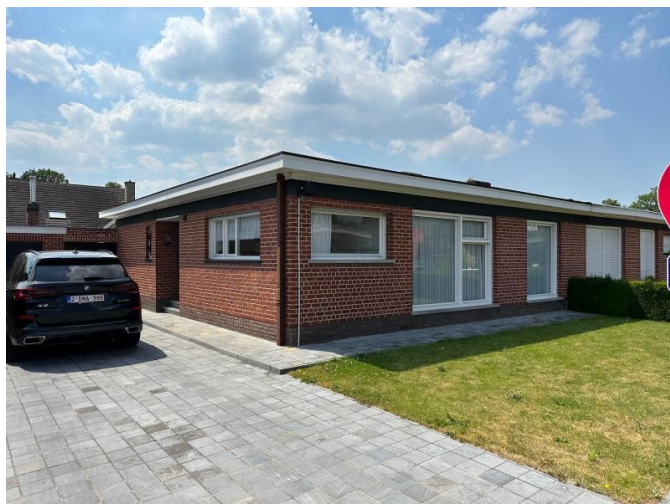
Fiche 11: Bitumen plat dak Garage

Geen asbest

#	Type	Referentie	Resultaat
11.1	Puntmonster	staal 5	Geen asbest

Gebondenheid op basis van bindmiddel	Hecht
Hoeveelheid (gewicht - aantal)	• 5,00 kg - 1 stuk
Totaal gewicht	5,00 kg
Identificatiemethode	Vaststelling met monstername
Destructieve handeling voor identificatie	Nee
Opmerking	Dit is asbestvrij bevonden na staalname

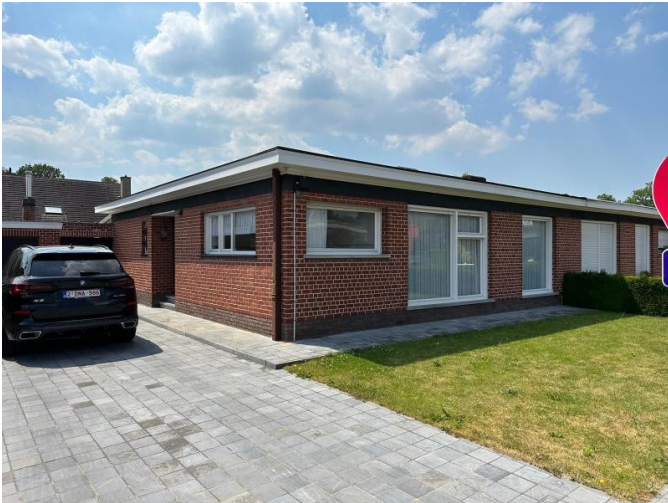
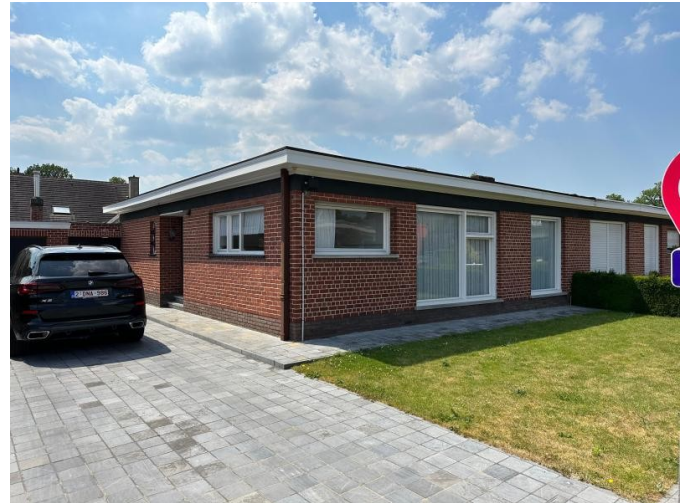
Fiche 12: Vensterbank

Geen asbest

#	Type	Referentie	Resultaat
12.1	Puntmonster	staal 6	Geen asbest

Gebondenheid op basis van bindmiddel	Hecht
Hoeveelheid (oppervlakte - dikte - aantal)	• 10,00 m ² - 10,00 cm - 1 stuk
Totaal volume	1,00 m ³
Identificatiemethode	Vaststelling met monstername
Destructieve handeling voor identificatie	Nee
Opmerking	Het betreft hier vensterbanken welke werden als niet asbesthoudend weerhouden.

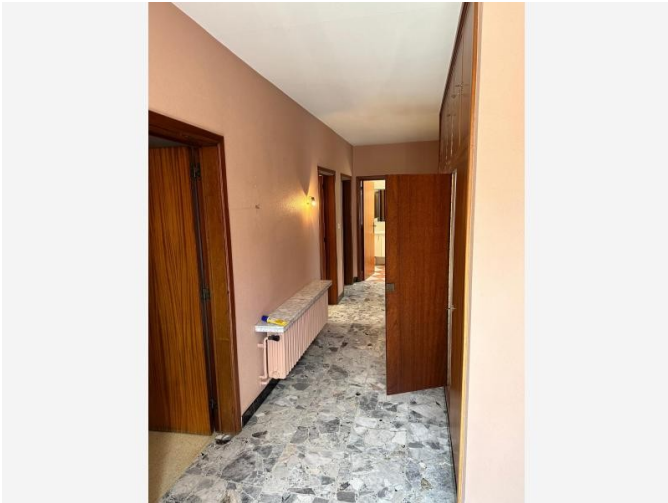
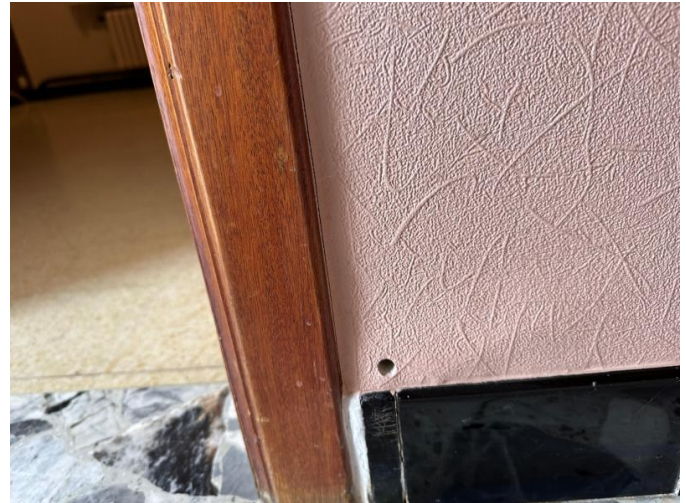
Geen asbest

#	Type	Referentie	Resultaat
13.1	Mengmonster	staal 1	Geen asbest

Gebondenheid op basis van bindmiddel	Niet-hechtgebonden
Hoeveelheid (oppervlakte - dikte - aantal)	• 600,00 m ² - 1,50 cm - 1 stuk
Totaal volume	9,00 m ³
Identificatiemethode	Vaststelling met monstername
Destructieve handeling voor identificatie	Nee
Opmerking	Op heden is het volledig getest als niet asbesthoudend.
