Asbestinventarisatetest

Blauwvoetstraat 34, 8310 Brugge

Attestnummer : 20240318-000248.000

Uitgegeven op : 18.03.2024

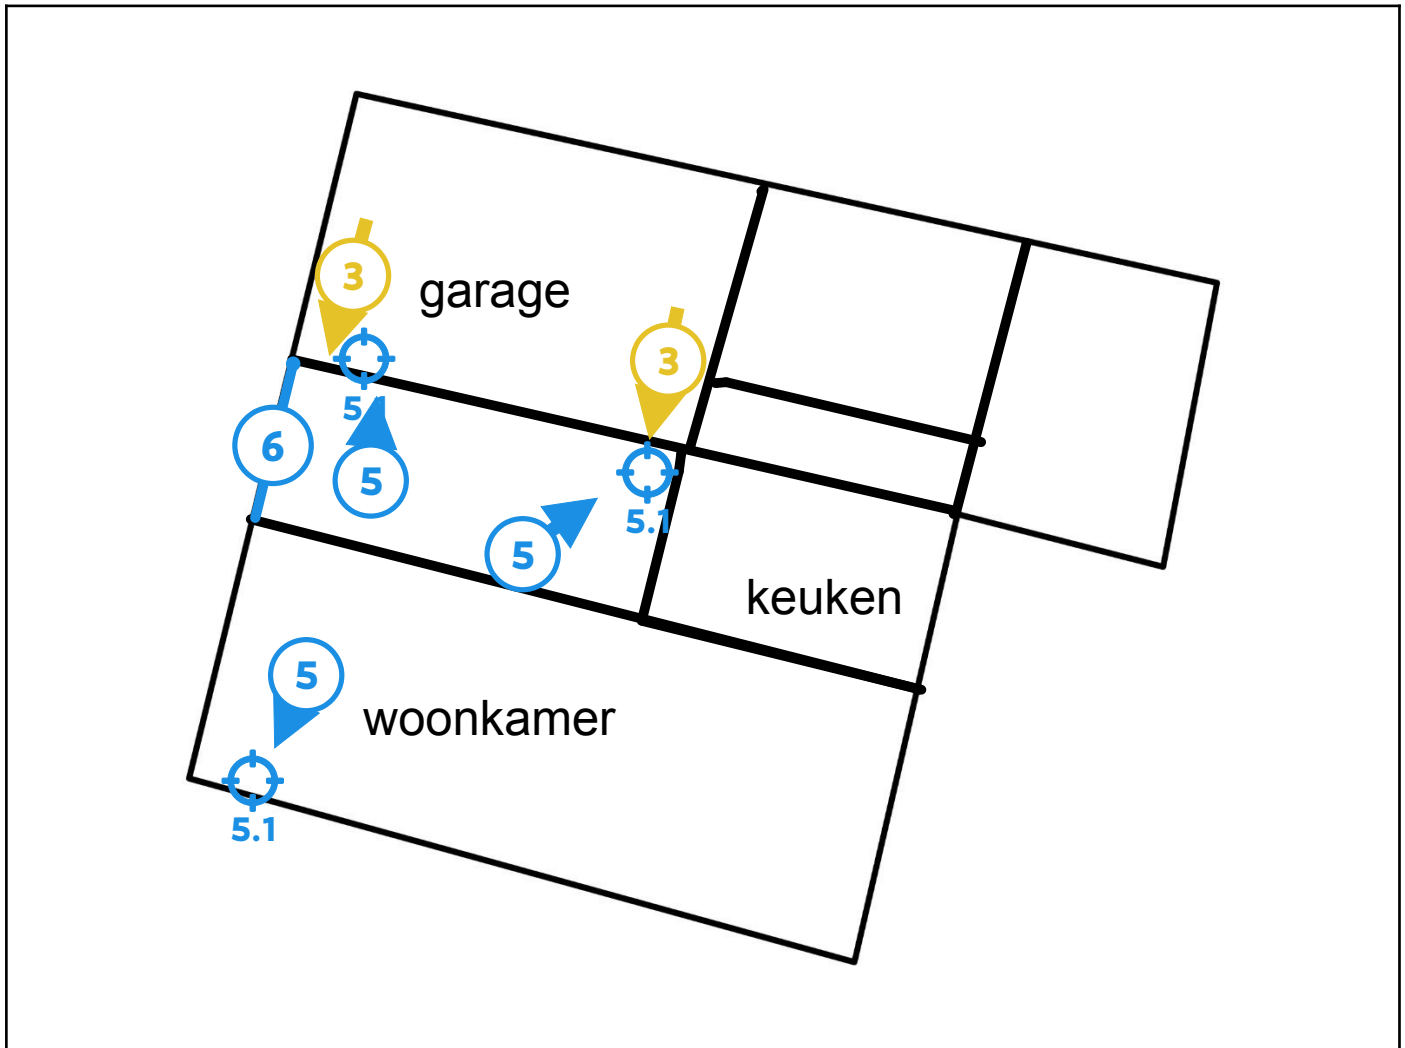
Plan 1.1: Hoofdgebouw gvl

Beschrijving	Type	Actie
3. Bakeliet schakelaars	Asbestmateriaal	Zorgvuldig beheren
5. Pleisterwerk muur	Geen asbest	-
5.1 Code: MM1	Mengmonster	-
6. Mastiek	Geen asbest	-

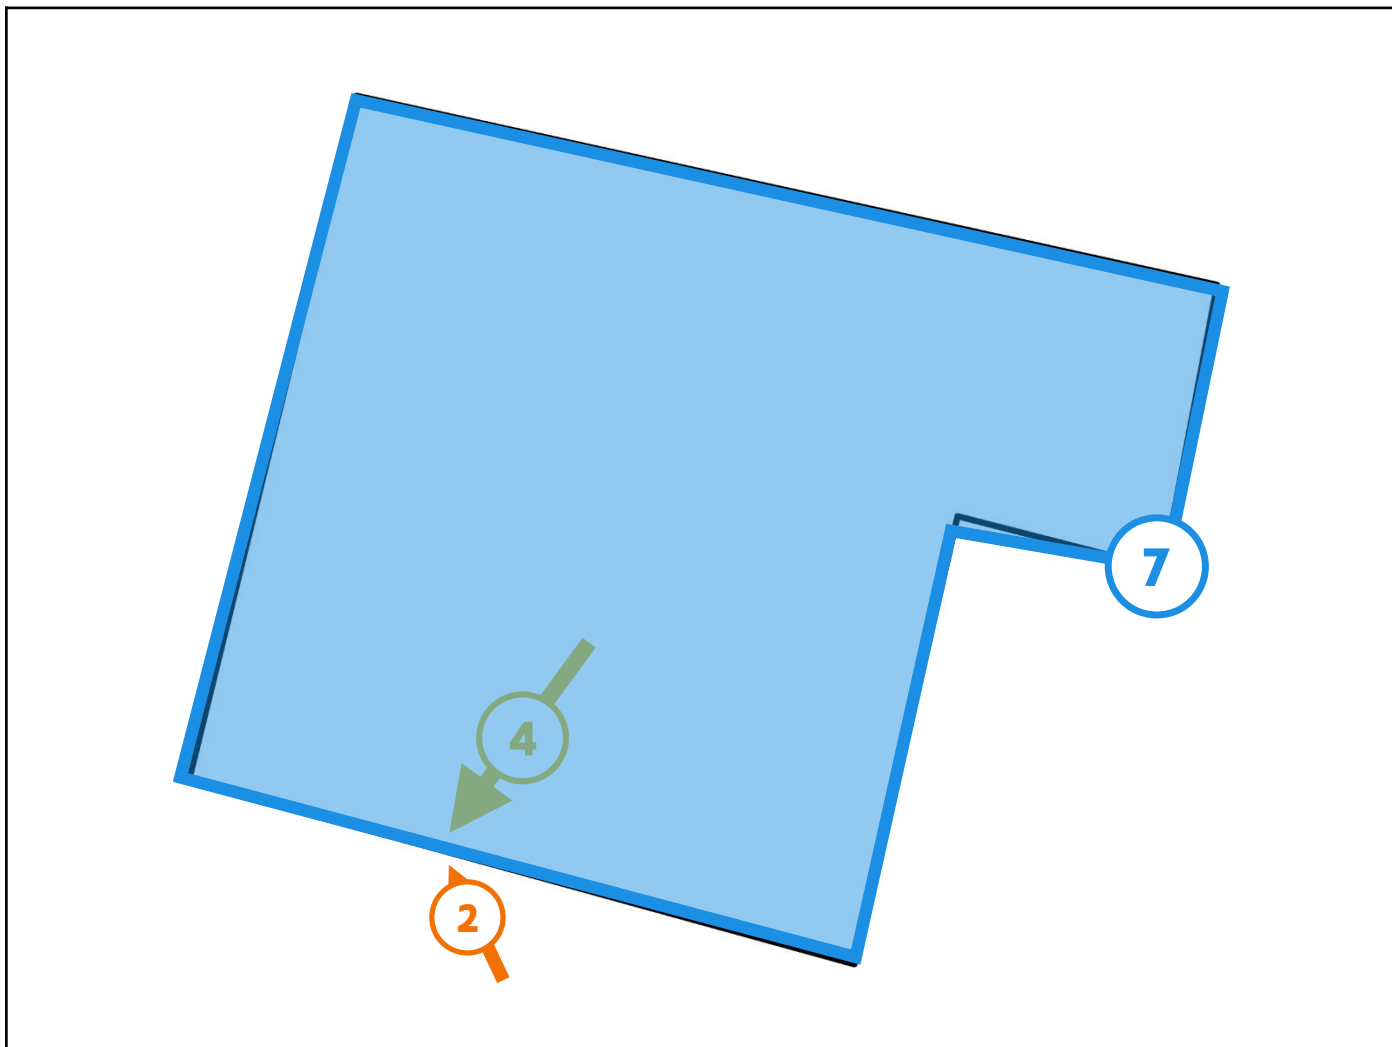
Plan 1.3: Hoofdgebouw zolder en dak

Beschrijving	Type	Actie
2. Schoorsteen	Asbestmateriaal	Verwijderen
4. Schouwschuif	Asbestmateriaal	Zorgvuldig beheren
7. Menuiserieplaat onderdak	Geen asbest	-

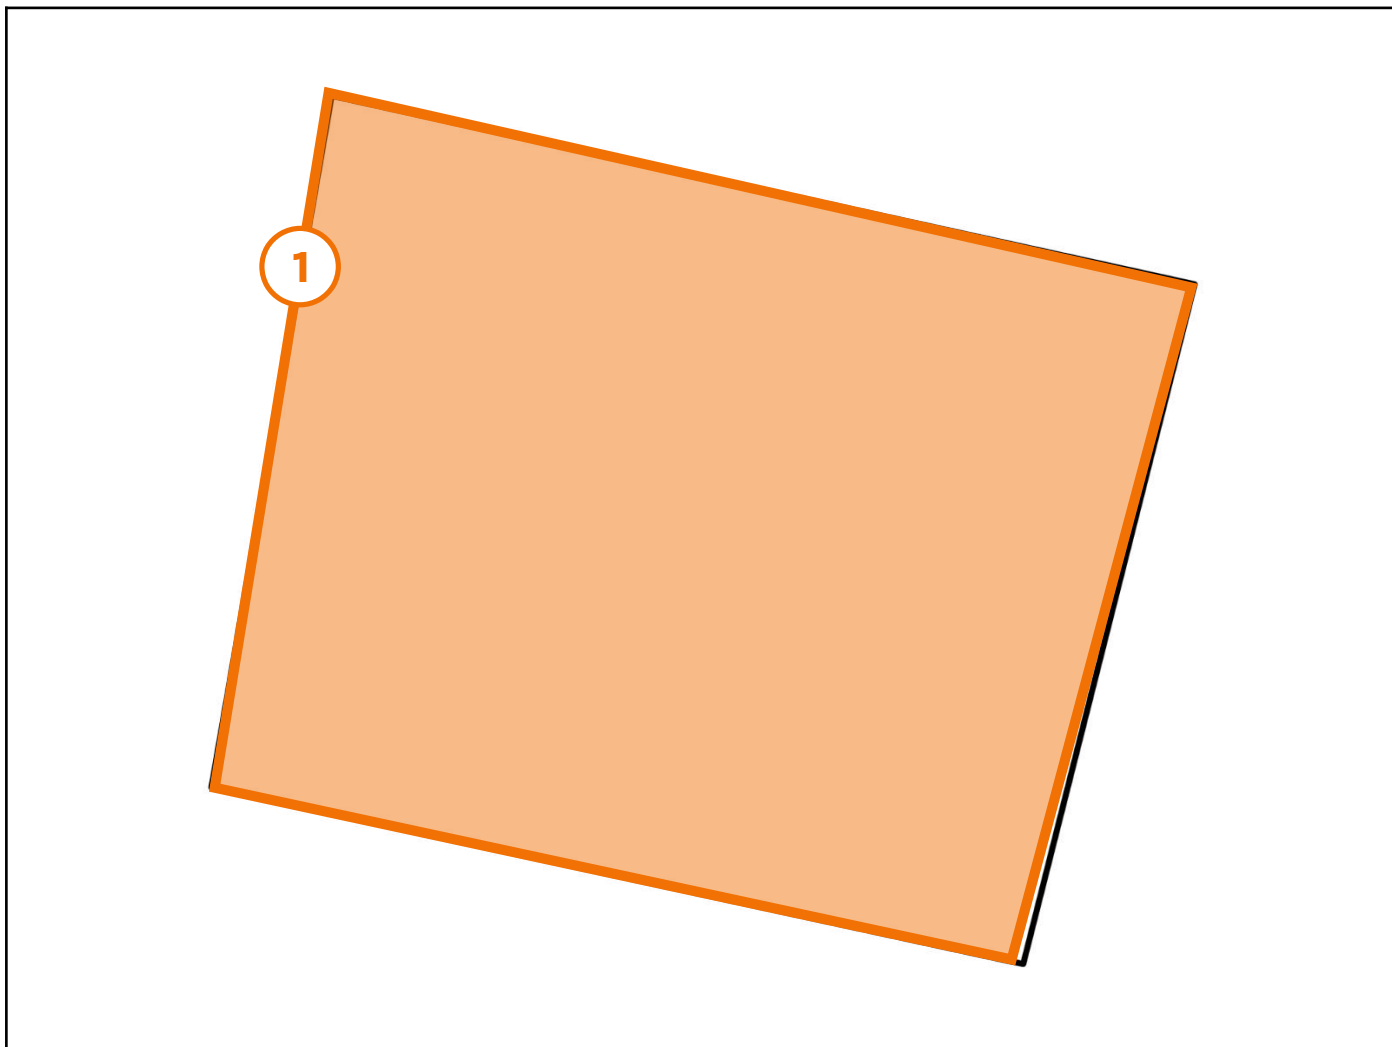
Plan 3.1: Constructie plan

Beschrijving	Type	Actie
1. Golfplaat op tuinhuis	Asbestmateriaal	Verwijderen

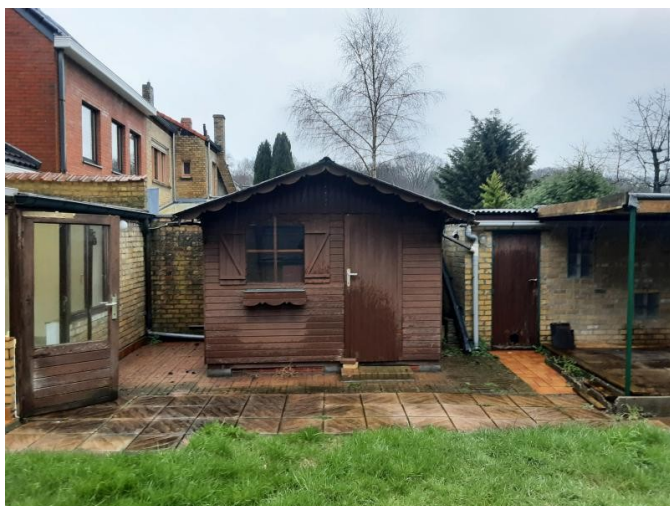
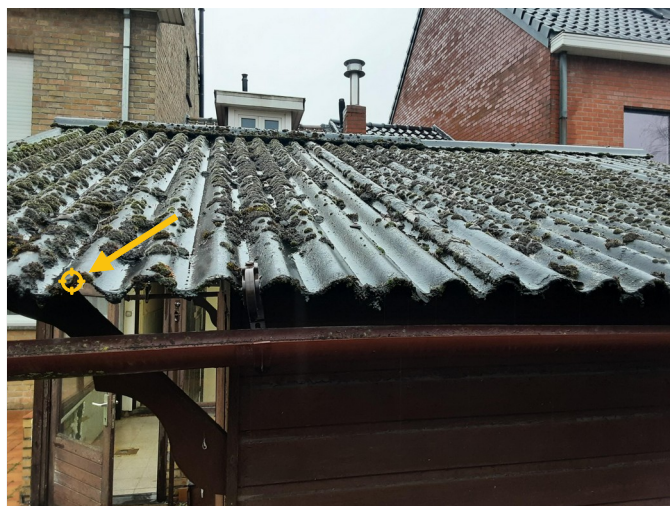
Het asbestmateriaal valt onder de mijlpaal van 2034.

Eindbeoordeling materiaalrisico	Verhoogd materiaalrisico en/of verhoogde kans op vezelvrijgave
---------------------------------	--

Gebondenheid	Categorie 1: hechtgebonden in oorsprong
Asbestsoort (vezeltype)	Alleen chrysotiel
Asbestconcentratie	Laag (< 50%)
Afschermingsgraad van het gehele materiaal	Geheel of deels (ook) vrij aan de binnenlucht
Toestand van het materiaal	Matig beschadigd, matig verweerd

#	Type	Referentie	Resultaat
1.1	Puntmonster	Mm4	Chrysotiel

Beschrijving	Golfplaat op tuinhuis
Omgeving	Grenst aan binnen- en buitenlucht
Primaire drager	Schuin dak
Asbestmateriaal	Dak- en gevelbekleding - Golfplaat
Bindmiddel van asbestmateriaal	Cement
Gebondenheid op basis van bindmiddel	Hecht
Hoeveelheid (oppervlakte - aantal)	• 12,00 m ² - 1 stuk
Totale oppervlakte	12,00 m ²

Verwijderen

- Hemelwater dat afspoelt van asbestcement daken of gevels kan asbestdeeltjes bevatten. Gebruik het enkel voor gesloten circuits (bv. spoelen toiletten). Reinig na het vervangen van het dak of de gevel de dakgoten en regenwaterput of -ton om asbesthoudend sediment of slib te verwijderen

- Eenvoudige handelingen: mag via doe-het-zelf of door werknemer(s) met opleidingsattest eenvoudige handelingen
Mag je in principe zelf verwijderen, gebruik persoonlijke beschermingsmiddelen en voer af in gesloten verpakking.

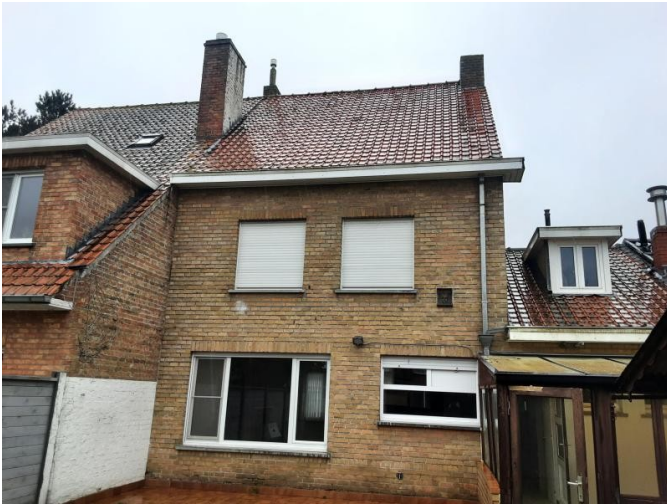
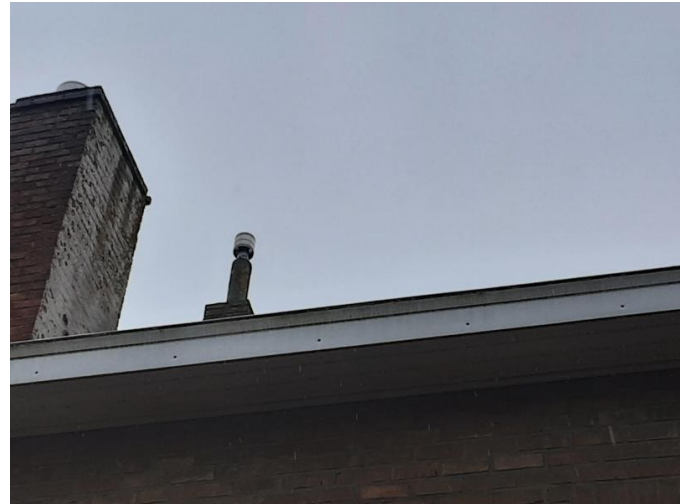
Het asbestmateriaal valt onder de mijlpaal van 2034.

Eindbeoordeling materiaalrisico	Laag materiaalrisico en/of verlaagde kans op vezelvrijgave
---------------------------------	--

Gebondenheid	Categorie 1: hechtgebonden in oorsprong
Asbestsoort (vezeltype)	Crocidoliet aanwezig
Asbestconcentratie	Laag (< 50%)
Afschermingsgraad van het gehele materiaal	Geheel of deels vrij aan de buitenlucht
Toestand van het materiaal	Onbeschadigd, niet verweerd

Beschrijving	Schoorsteen
Omgeving	Buiten
Primaire drager	Schuin dak
Asbestmateriaal	Rookgaskanaal
Bindmiddel van asbestmateriaal	Cement
Gebondenheid op basis van bindmiddel	Hecht
Hoeveelheid (lengte - omtrek - dikte - aantal)	<ul style="list-style-type: none">• 0,50 m - 15,00 cm - 1,00 cm - 1 stuk
Totaal volume	< 0,001 m ³
Eenvoudig bereikbaar	Ja
Bevestigingswijze	<ul style="list-style-type: none">• Verlijmd, ingegoten, versmeerd
Identificatiemethode	Vaststelling zonder monsternamen

Verwijderen

- Zorg voor een veilig beheer. Vermijd het beschadigen van het asbestmateriaal. Controleer de toestand jaarlijks op wijzigingen.

- Eenvoudige handelingen: mag via doe-het-zelf of door werknemer(s) met opleidingsattest eenvoudige handelingen
Mag je zelf verwijderen voor zover je er niet in boort, kapt, schijft etc... voer af in gesloten verpakking. Ik adviseer echter om een erkend asbestverwijderaar in te schakelen.

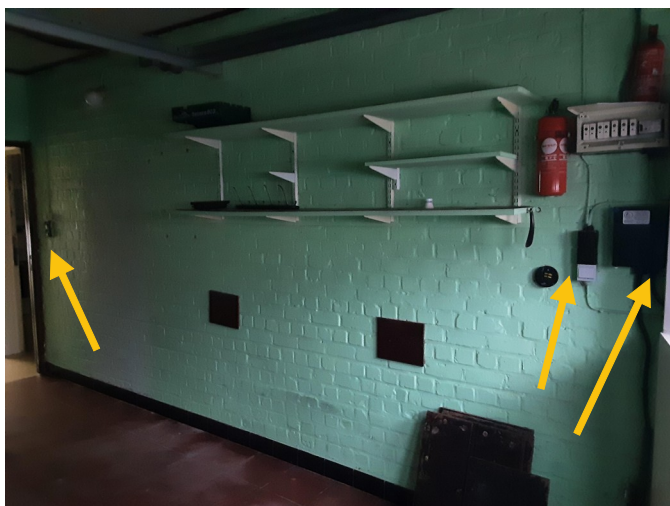
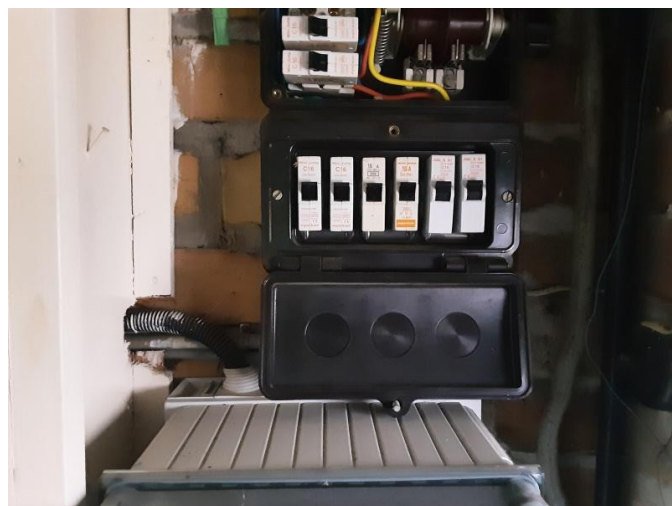
Het asbestmateriaal valt onder de mijlpaal van 2040.

Eindbeoordeling materiaalisico	Laag materiaalisico en/of verlaagde kans op vezelvrijgave
--------------------------------	---

Gebondenheid	Categorie 1: hechtgebonden in oorsprong
Asbestsoort (vezeltype)	Crocidoliet aanwezig
Asbestconcentratie	Laag (< 50%)
Afschermingsgraad van het gehele materiaal	Geheel of deels (ook) vrij aan de binnenlucht
Toestand van het materiaal	Onbeschadigd, niet verweerd

Beschrijving	Bakeliet schakelaars
Omgeving	Binnen
Primaire drager	Communicatie en elektrische infrastructuur en uitrusting
Asbestmateriaal	Plaat, paneel, tablet - Type Bakeliet
Bindmiddel van asbestmateriaal	Kunststof of -hars
Gebondenheid op basis van bindmiddel	Hecht
Hoeveelheid (oppervlakte - dikte - aantal)	• 0,50 m ² - 3,00 cm - 1 stuk
Totaal volume	0,015 m ³
Eenvoudig bereikbaar	Ja
Bevestigingswijze	• Geschroefd
Identificatiemethode	Vaststelling zonder monsternamen

Zorgvuldig beheren

- Zorg voor een veilig beheer. Vermijd het beschadigen van het asbestmateriaal. Controleer de toestand jaarlijks op wijzigingen.

- Eenvoudige handelingen: mag via doe-het-zelf of door werknemer(s) met opleidingsattest eenvoudige handelingen
Kan makkelijk op zijn geheel verwijderd worden zonder dat er asbestvezels vrijkomen. Voer af in gesloten verpakking.

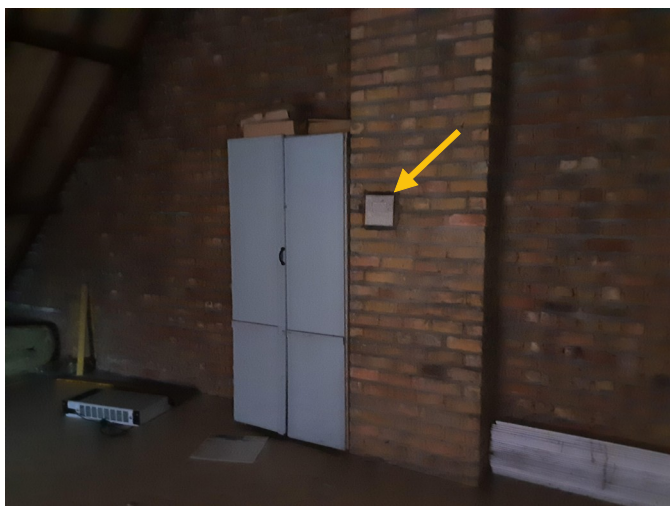
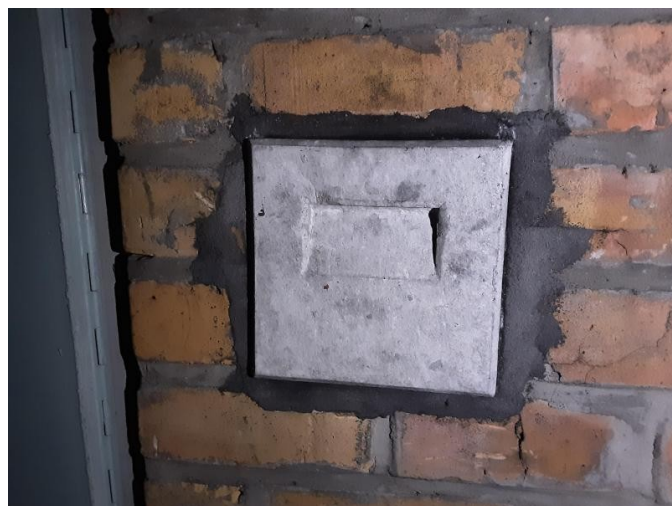
Het asbestmateriaal valt onder de mijlpaal van 2040.

Eindbeoordeling materiaalrisico	Laag materiaalrisico en/of verlaagde kans op vezelvrijgave
---------------------------------	--

Gebondenheid	Categorie 1: hechtgebonden in oorsprong
Asbestsoort (vezeltype)	Crocidoliet aanwezig
Asbestconcentratie	Laag (< 50%)
Afschermingsgraad van het gehele materiaal	Geheel of deels (ook) vrij aan de binnenlucht
Toestand van het materiaal	Onbeschadigd, niet verweerd

Beschrijving	Schouwschuif
Omgeving	Binnen
Primaire drager	Schacht-koker (technisch)
Asbestmateriaal	schouwschuif
Bindmiddel van asbestmateriaal	Cement
Gebondenheid op basis van bindmiddel	Hecht
Hoeveelheid (gewicht - aantal)	<ul style="list-style-type: none">0,98 kg - 1 stuk
Totaal gewicht	0,98 kg
Eenvoudig bereikbaar	Ja
Bevestigingswijze	<ul style="list-style-type: none">Verlijmd, ingegoten, versmeerd
Identificatiemethode	Vaststelling zonder monsternamen

Zorgvuldig beheren

- Zorg voor een veilig beheer. Vermijd het beschadigen van het asbestmateriaal. Controleer de toestand jaarlijks op wijzigingen.

- Eenvoudige handelingen: mag via doe-het-zelf of door werknemer(s) met opleidingsattest eenvoudige handelingen
Kan je zelf verwijderen. Kap de houder rondom uit, zonder de toepassing te beschadigen en voer af in gesloten verpakking.

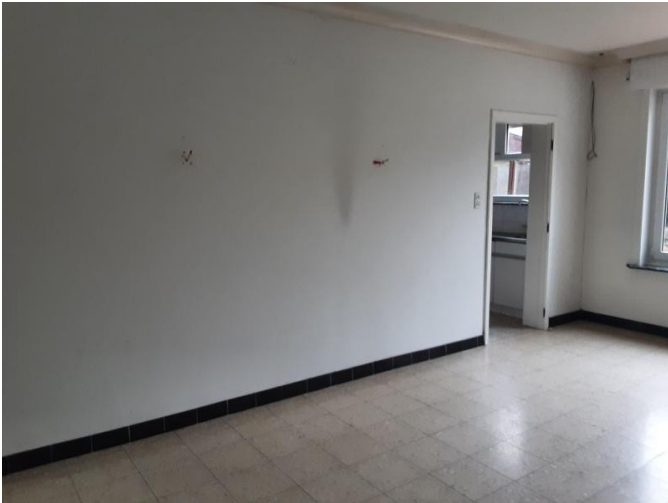
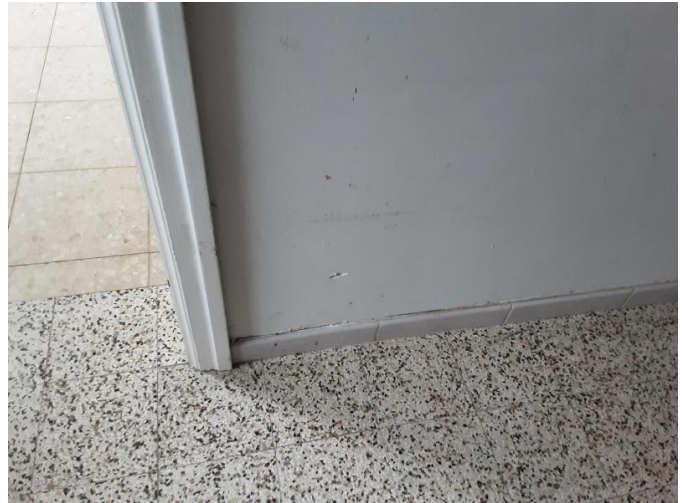
Fiche 5: Pleisterwerk muur

Geen asbest

#	Type	Referentie	Resultaat
5.1	Mengmonster	MM1	Geen asbest

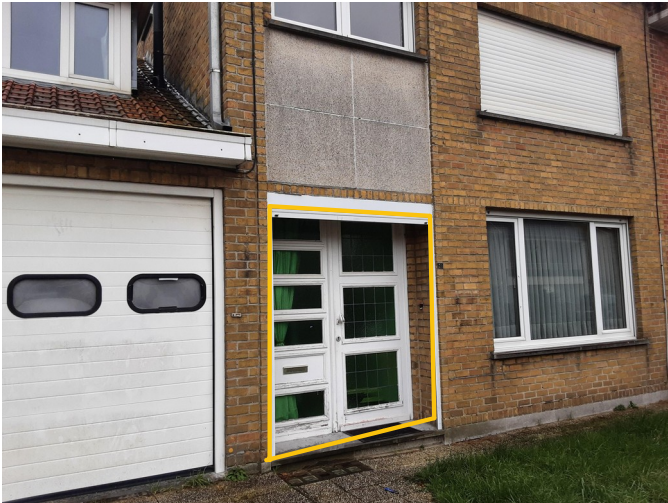
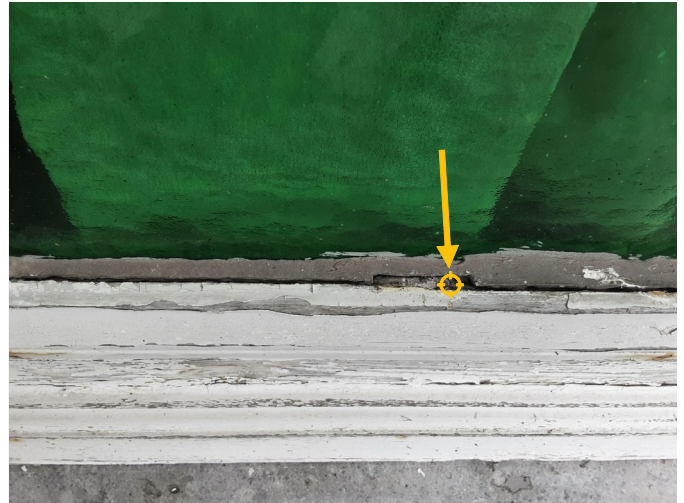
Fiche 6: Mastiek

Geen asbest

#	Type	Referentie	Resultaat
6.1	Puntmonster	MM3	Geen asbest

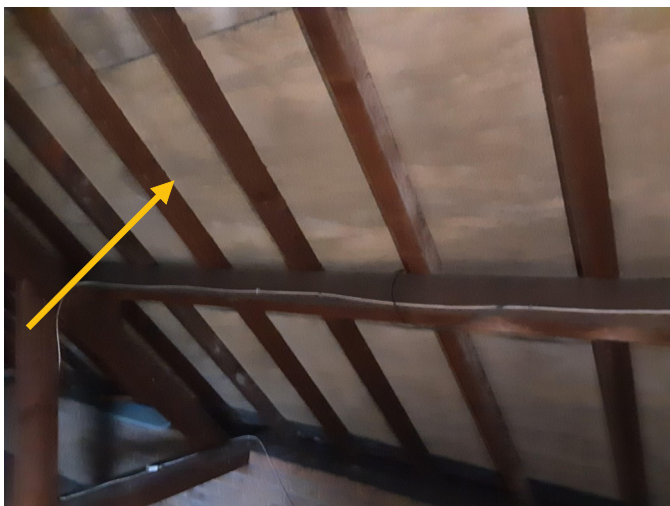
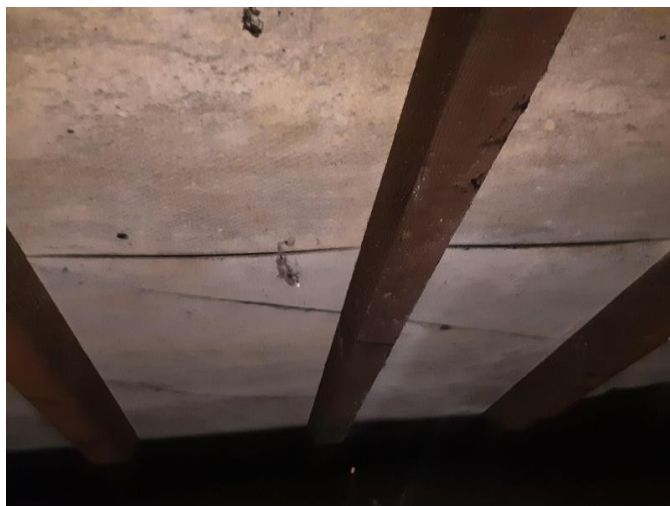
Geen asbest

Beschrijving	Menuiserieplaat onderdak
Omgeving	Binnen
Primaire drager	Schuin dak
Bindmiddel van materiaal	Cement
Gebondenheid op basis van bindmiddel	Hecht
Hoeveelheid (oppervlakte - dikte - aantal)	• 140,00 m ² - 0,28 cm - 1 stuk
Totaal volume	0,392 m ³
