Asbestinventarisatetest

Manitobalaan 57, 8200 Brugge

Attestnummer : 20240222-000165.000

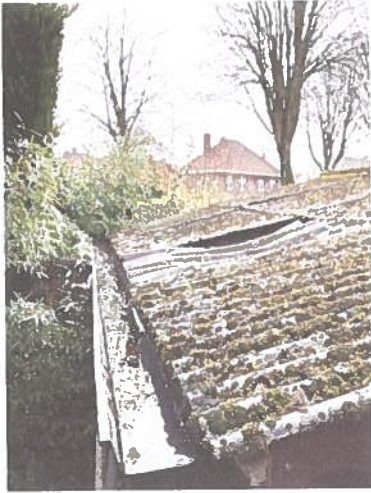
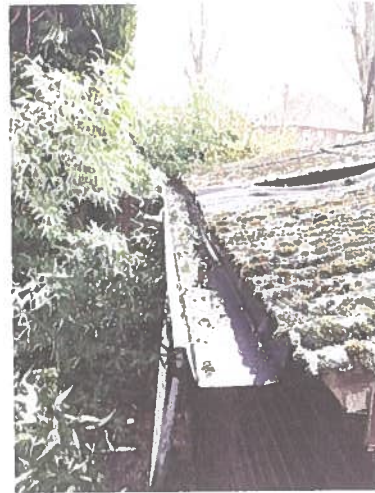
Fiche 1: Slib - golfplaten

Asbestmateriaal - afvalstof

Dringend verwijderen

- Verwijder het asbestafval.

- Eenvoudige handelingen: mag via doe-het-zelf of door werknemer(s) met opleidingsattest eenvoudige handelingen
Mag zelf verwijderd worden indien toepassing in zijn geheel en zonder schade toe te brengen kan worden weggenomen.

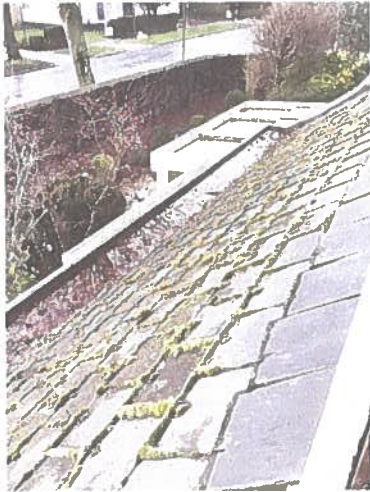
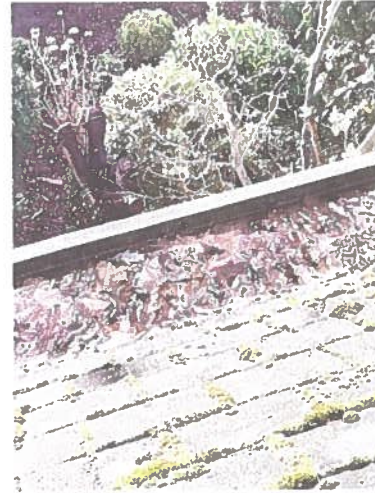
Fiche 2: Slib - dakleien

Asbestmateriaal - afvalstof

Dringend verwijderen

- Verwijder het asbestafval.

- Eenvoudige handelingen: mag via doe-het-zelf of door werknemer(s) met opleidingsattest eenvoudige handelingen
Mag zelf verwijderd worden indien toepassing in zijn geheel en zonder schade toe te brengen kan worden weggenomen.

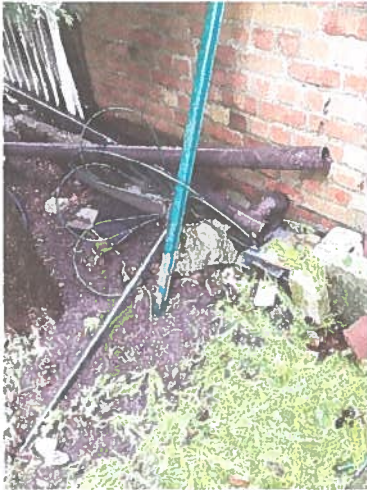
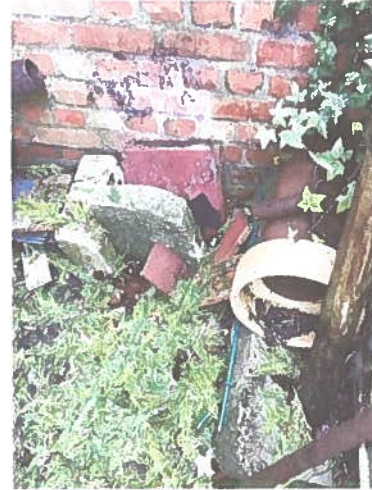
Dringend verwijderen

Beschrijving	Dakleien
Type afvalstof	Betreft stock-voorraad of gedemonteerde asbestmaterialen
Aanwezige resten	verschillende losse panelen in de tuin.
Omgeving	Buiten
Primaire drager	Schuin dak
Asbestmaterialen	<ul style="list-style-type: none">• Dak- en gevelbekleding - Lei, shingle
Bindmiddel van asbestmateriaal	Cement
Gebondenheid op basis van bindmiddel	Hecht
Hoeveelheid (gewicht - aantal)	<ul style="list-style-type: none">• 20,00 kg - 1 stuk• 4,00 kg - 1 stuk• 1,00 kg - 3 stuks• 0,50 kg - 3 stuks• 1,50 kg - 1 stuk
Totaal gewicht	30,00 kg
Eenvoudig bereikbaar	Ja
Identificatiemethode	Vaststelling zonder monstername
Opmerking	Verschillende losse stukken aanwezig over heel het perceel. Hoeveelheid is een geschatte waarde.

- Verwijder het asbestafval.

- Eenvoudige handelingen: mag via doe-het-zelf of door werknemer(s) met opleidingsattest eenvoudige handelingen
Mag zelf verwijderd worden indien toepassing in zijn geheel en zonder schade toe te brengen kan worden weggenomen.

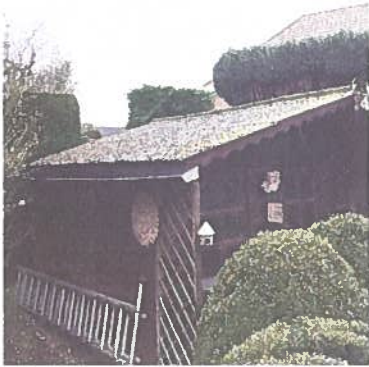
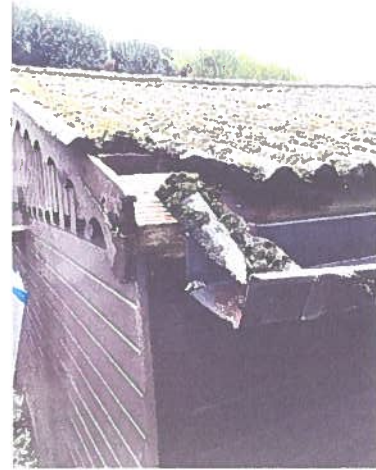
Eindbeoordeling materiaalisico Verhoogd materiaalisico en/of verhoogde kans op vezelvrijgave

Toestand van het materiaal Matig beschadigd, matig verweerd

#	Type	Referentie	Resultaat
4.1	Puntmonster	Staal 10	Chrysotiel

Beschrijving Golfplaten

- Verwijder dit asbestmateriaal zo snel mogelijk. Volg de toestand goed op.

- Eenvoudige handelingen: mag via doe-het-zelf of door werknemer(s) met opleidingsattest eenvoudige handelingen
Mag zelf verwijderd worden indien toepassing in zijn geheel en zonder schade toe te brengen kan worden weggenomen.

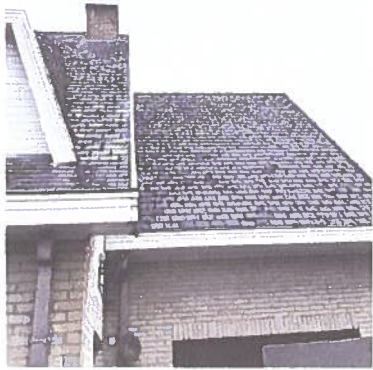
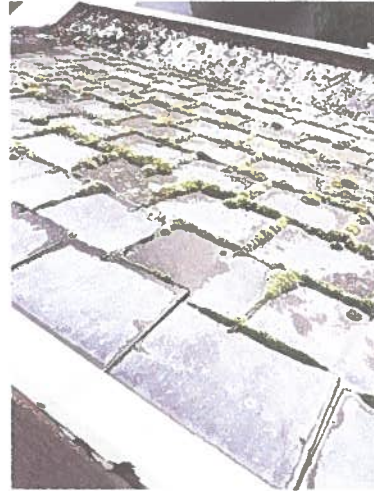
Eindbeoordeling materiaalrisico Verhoogd materiaalrisico en/of verhoogde kans op vezelvrijgave

Toestand van het materiaal Matig beschadigd, matig verweerd

#	Type	Referentie	Resultaat
5.1	Puntmonster	Staal 5	Chrysotiel

Beschrijving asbestverdachte leien

- Zorg voor een veilig beheer en verwijder dit asbestmateriaal wanneer het bij werken eenvoudig bereikbaar wordt. Controleer de toestand jaarlijks op wijzigingen.

- Eenvoudige handelingen: mag via doe-het-zelf of door werknemer(s) met opleidingsattest eenvoudige handelingen
Mag door persoon met opleidingsattest verwijderd worden.

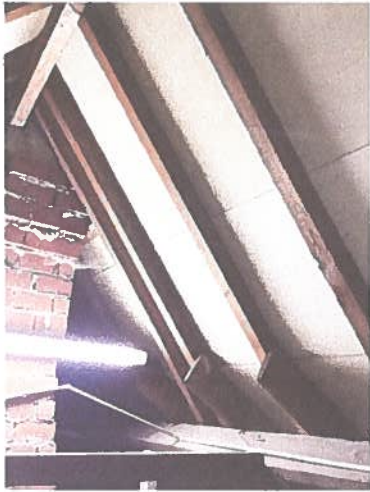
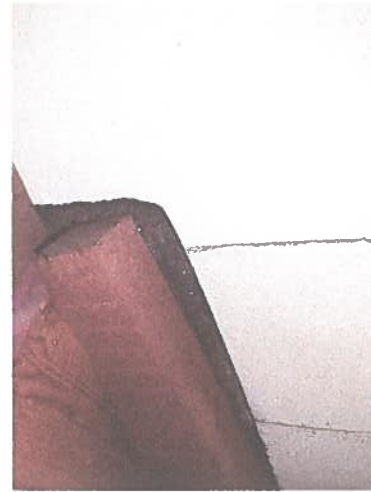
Eindbeoordeling materiaalarisico Laag materiaalarisico en/of verlaagde kans op vezelvrijgave

Toestand van het materiaal Licht beschadigd, licht verweerd. Intact materiaal type Pical – asbestboard of categorie III 'gebondenheid'

#	Type	Referentie	Resultaat
6.1	Puntmonster	staal 4	Chrysotiel

Beschrijving Menuiserie onderdak - woning

- Zorg voor een veilig beheer. Vermijd het beschadigen van het asbestmateriaal. Controleer de toestand jaarlijks op wijzigingen.

- Eenvoudige handelingen: mag via doe-het-zelf of door werknemer(s) met opleidingsattest eenvoudige handelingen
Mag verwijderd worden door persoon met opleidingsattest.

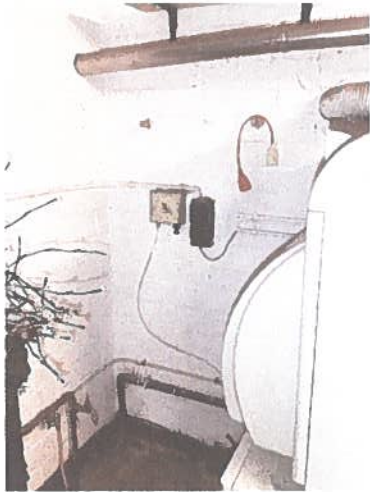
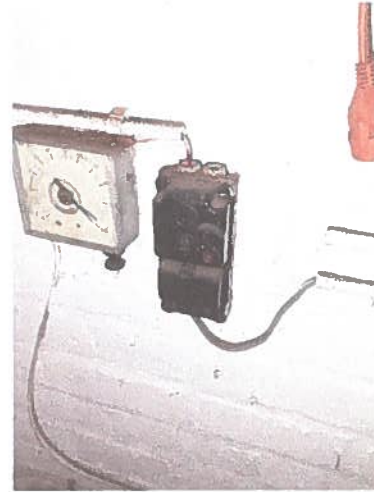
Eindbeoordeling materiaalisico Laag materiaalisico en/of verlaagde kans op vezelvrijgave

Asbestsoort (vezeltype) Crocidoliet aanwezig

Beschrijving Bakeliet

- Zorg voor een veilig beheer. Vermijd het beschadigen van het asbestmateriaal. Controleer de toestand jaarlijks op wijzigingen.
- Voer bijkomende staalname(s) uit.

- Eenvoudige handelingen: mag via doe-het-zelf of door werknemer(s) met opleidingsattest eenvoudige handelingen
Mag zelf verwijderd worden indien toepassing in zijn geheel en zonder schade toe te brengen kan worden weggenomen.

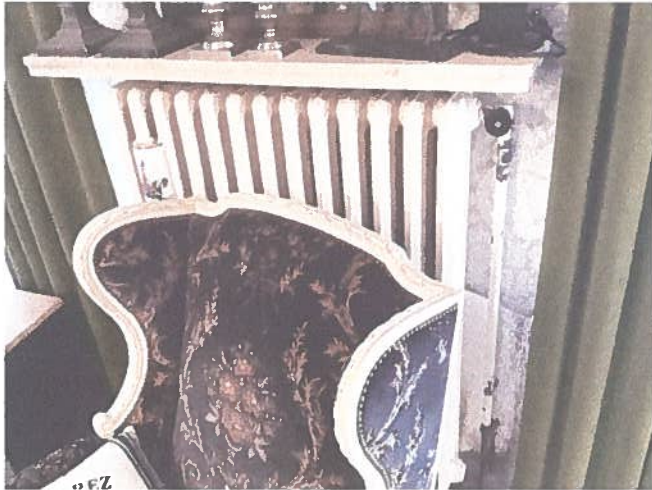
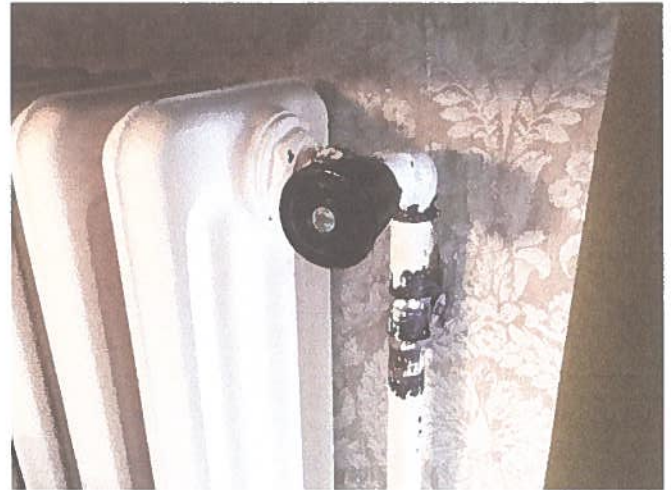
Eindbeoordeling materiaalrisico Laag materiaalrisico en/of verlaagde kans op vezelvrijgave

Asbestsoort (vezeltype) Crocidoliet aanwezig

Beschrijving Radiator knoppen

- Zorg voor een veilig beheer. Vermijd het beschadigen van het asbestmateriaal. Controleer de toestand jaarlijks op wijzigingen.
- Voer bijkomende staalname(s) uit.

- Eenvoudige handelingen: mag via doe-het-zelf of door werknemer(s) met opleidingsattest eenvoudige handelingen
Mag zelf verwijderd worden indien toepassing in zijn geheel en zonder schade toe te brengen kan worden weggenomen.

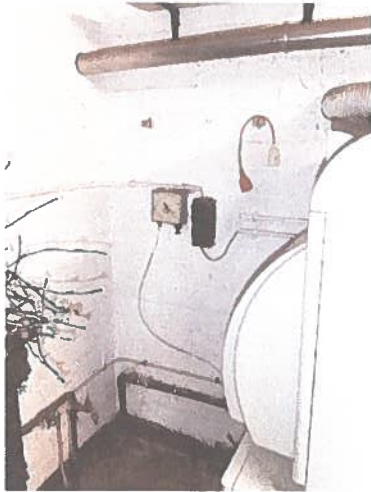
Dit toestel bevat mogelijk asbestverdachte toepassingen.
Geen bouwjaar gevonden op het toestel.

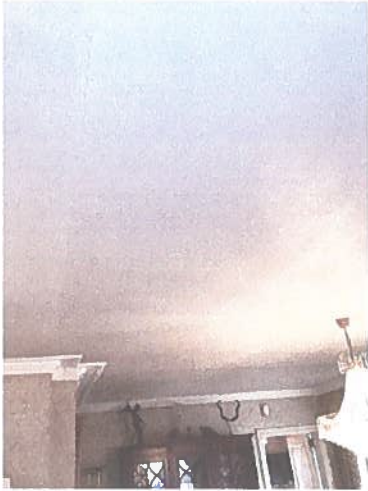
Deskundige kan geen uitspraak doen over achterliggende lagen.

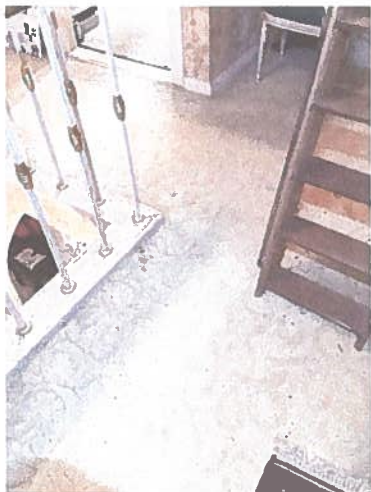
Deskundige kan geen uitspraak doen over onderliggende lagen.

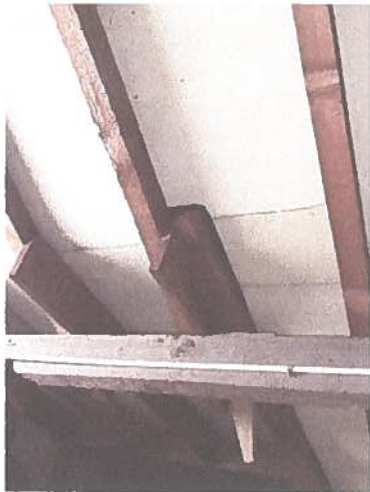
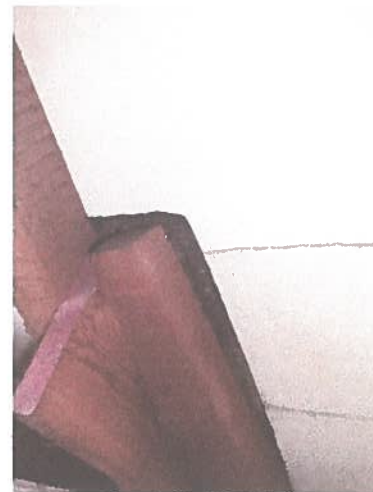
Fiche 12: roofing

Geen asbest

#	Type	Referentie	Resultaat
12.1	Puntmonster	Staal 8	Geen asbest

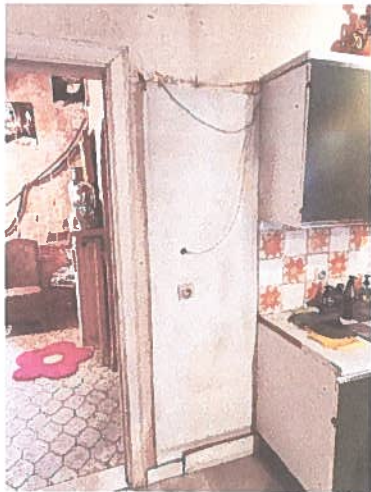
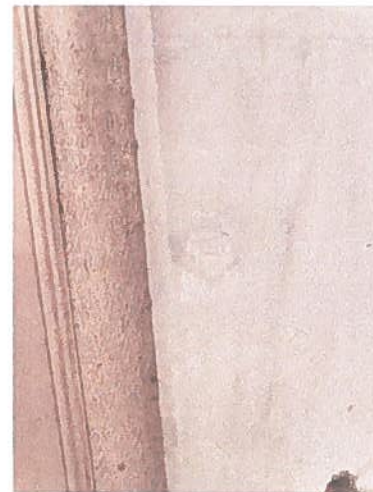
Fiche 13: Bezetting muren

Geen asbest

#	Type	Referentie	Resultaat
13.1	Mengmonster	staal 1	Geen asbest

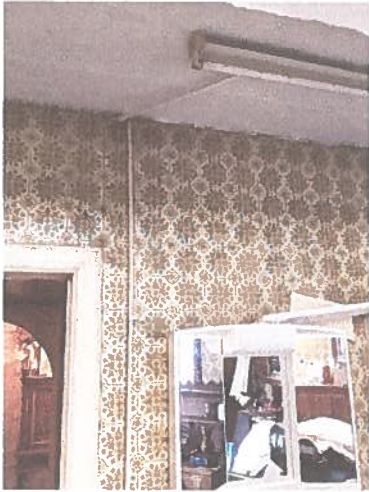
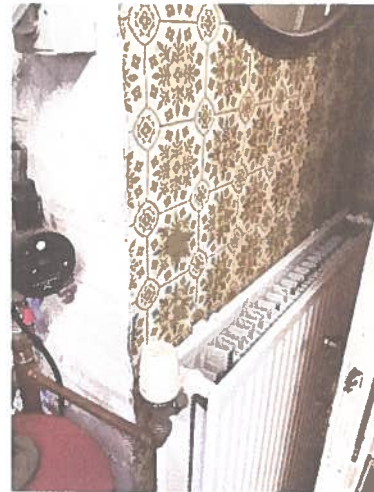
Fiche 14: Wandbekleding - garage

Geen asbest

#	Type	Referentie	Resultaat
14.1	Puntmonster	Staal 6	Geen asbest
