Asbestinventarisatetest

Weimanstraat 26, 8377 Zuienkerke

Attestnummer : 20241025-000243.000

Uitgegeven op : 25.10.2024

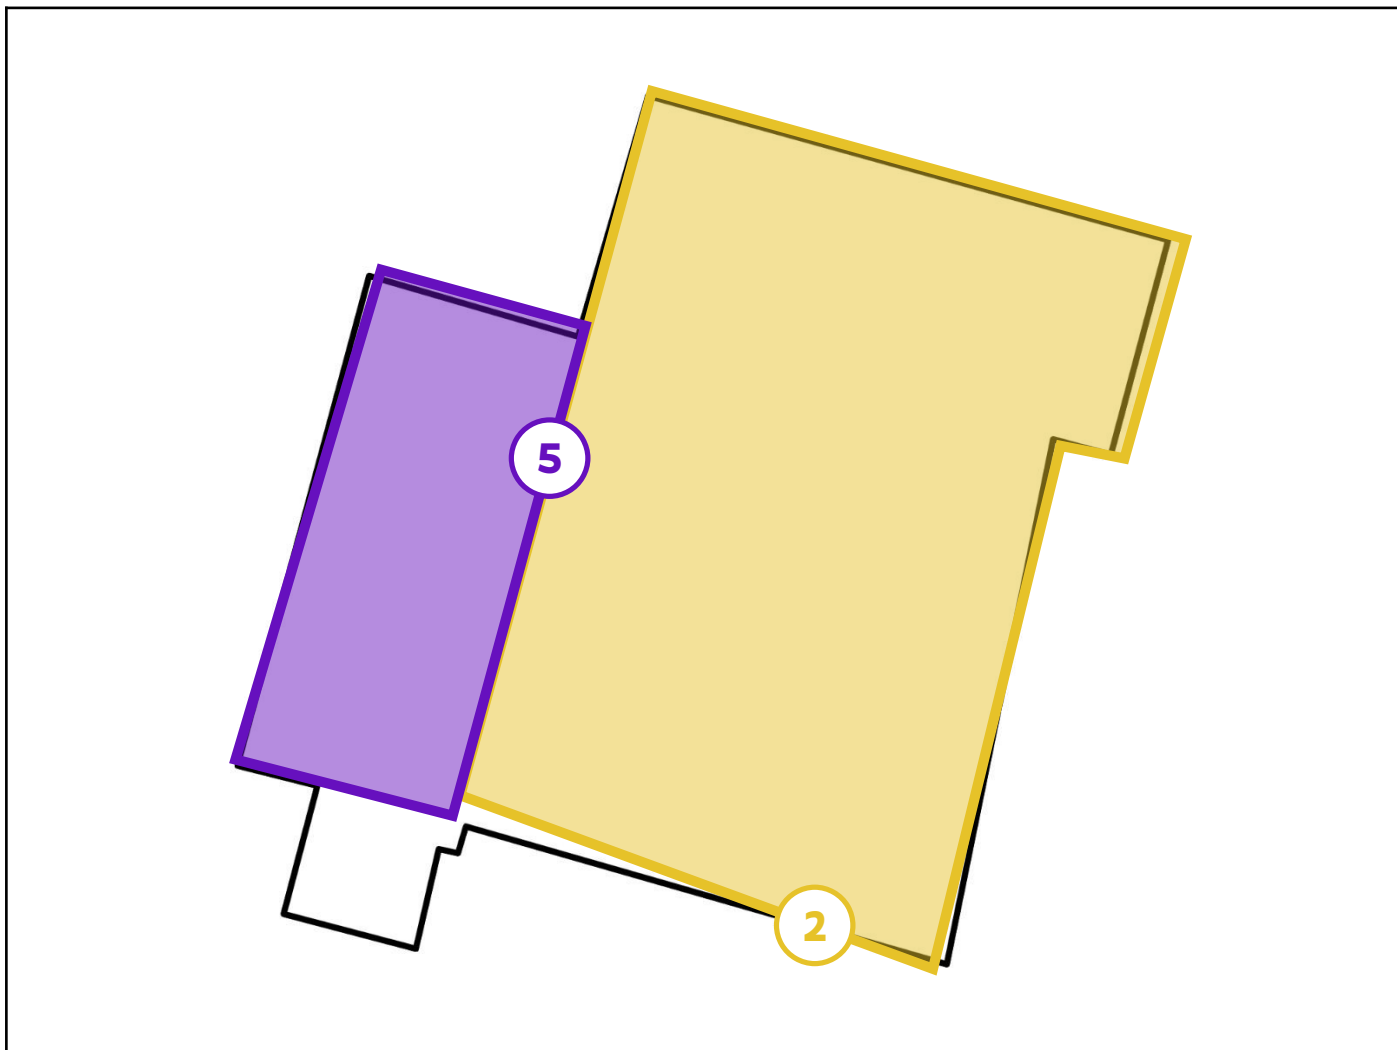
Plan 1.3: Hoofdgebouw plan

Beschrijving	Type	Actie
2. Onderdak menuiserie	Asbestmateriaal	Zorgvuldig beheren
5. Roofing	Advies	-

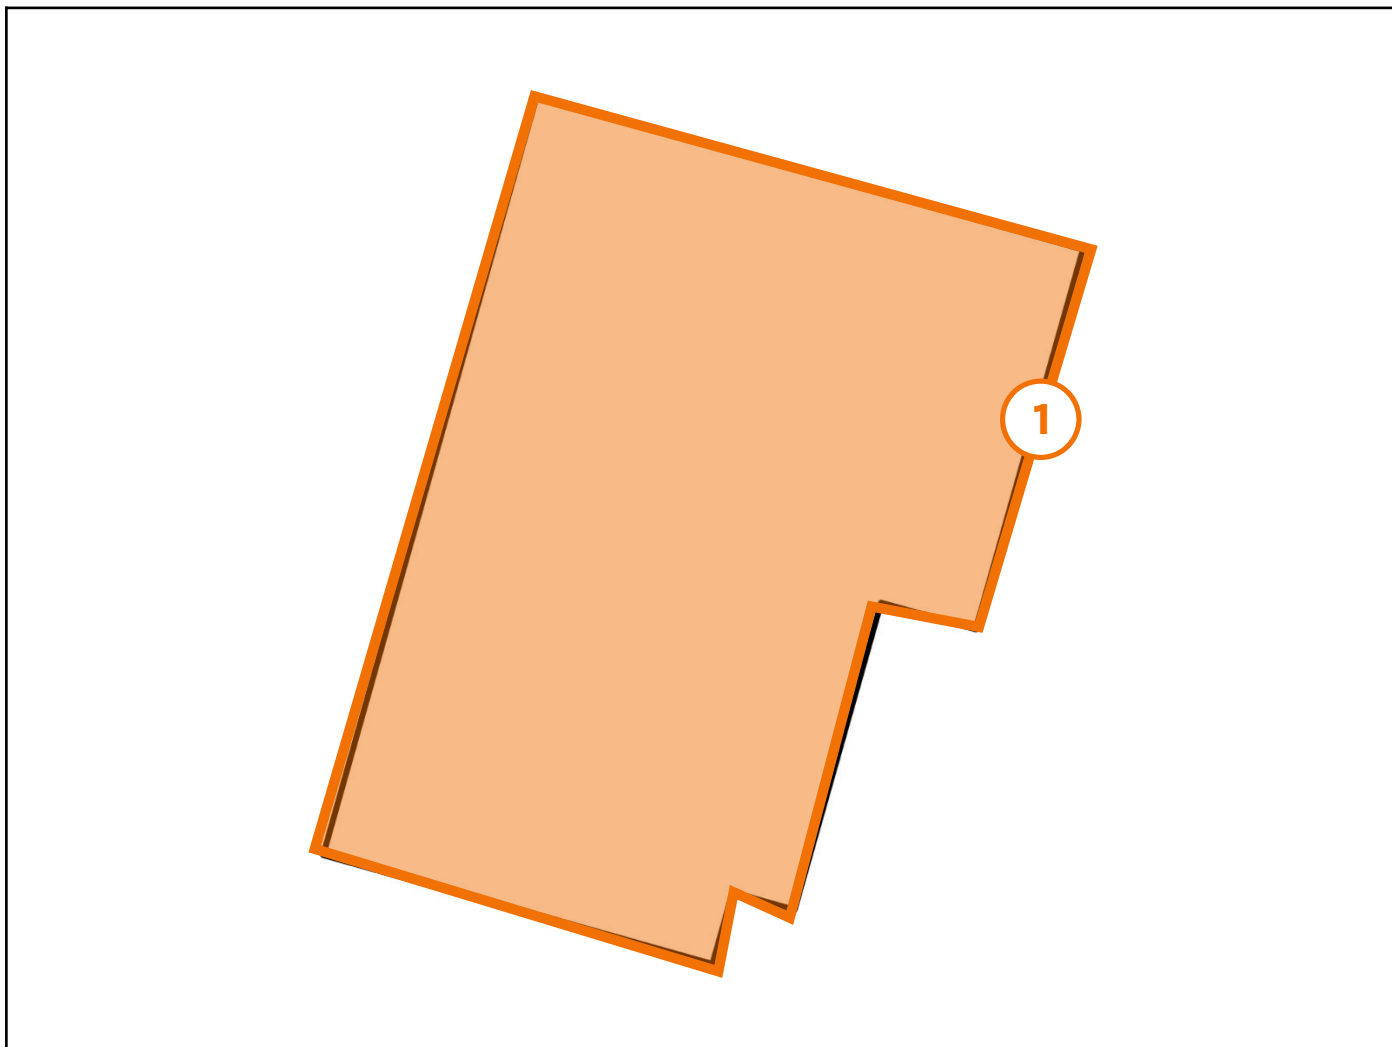
Plan 2.1: Bijgebouw plan

Beschrijving	Type	Actie
1. Golfplaten	Asbestmateriaal	Verwijderen

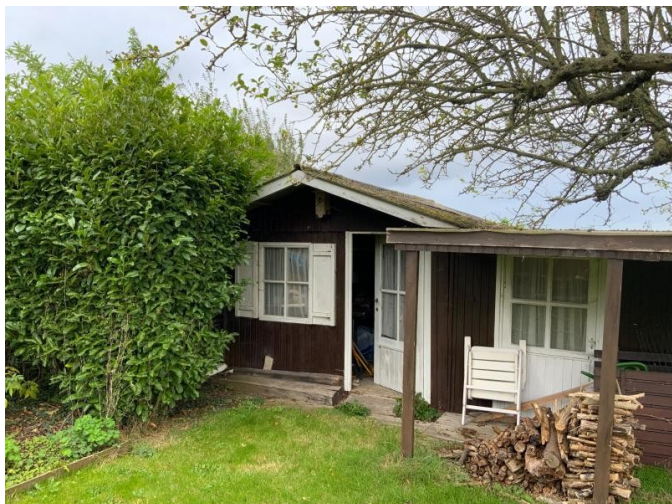
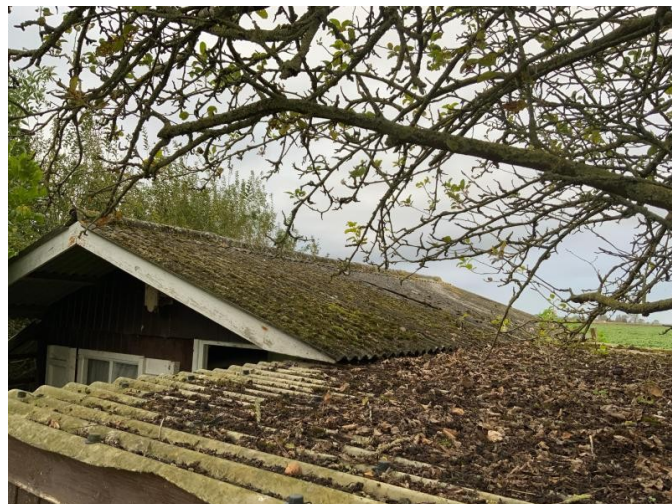
Het asbestmateriaal valt onder de mijlpaal van 2034.

Eindbeoordeling materiaalrisico	Verhoogd materiaalrisico en/of verhoogde kans op vezelvrijgave
---------------------------------	--

Gebondenheid	Categorie 1: hechtgebonden in oorsprong
Asbestsoort (vezeltype)	Crocidoliet aanwezig
Asbestconcentratie	Laag (< 50%)
Afschermingsgraad van het gehele materiaal	Geheel of deels vrij aan de buitenlucht
Toestand van het materiaal	Matig beschadigd, matig verweerd

Beschrijving	Golfplaten
Omgeving	Buiten
Primaire drager	Schuin dak
Asbestmateriaal	Dak- en gevelbekleding - Golfplaat
Bindmiddel van asbestmateriaal	Cement
Gebondenheid op basis van bindmiddel	Hecht
Hoeveelheid (oppervlakte - aantal)	<ul style="list-style-type: none">• 25,00 m² - 1 stuk
Totale oppervlakte	25,00 m ²
Eenvoudig bereikbaar	Ja
Bevestigingswijze	<ul style="list-style-type: none">• Geschroefd
Identificatiemethode	Vaststelling zonder monsternamen
Destructieve handeling voor identificatie	Nee

- Verwijder dit asbestmateriaal zo snel mogelijk. Volg de toestand goed op.
- Hemelwater dat afspoelt van asbestcement daken of gevels kan asbestdeeltjes bevatten. Gebruik het enkel voor gesloten circuits (bv. spoelen toiletten). Reinig na het vervangen van het dak of de gevel de dakgoten en regenwaterput of -ton om asbesthoudend sediment of slib te verwijderen

- Eenvoudige handelingen: enkel door erkend asbestverwijderaar
Gezien de verweerde toestand van de golfplaten, laat je deze best door een asbestverwijderaar weghalen.

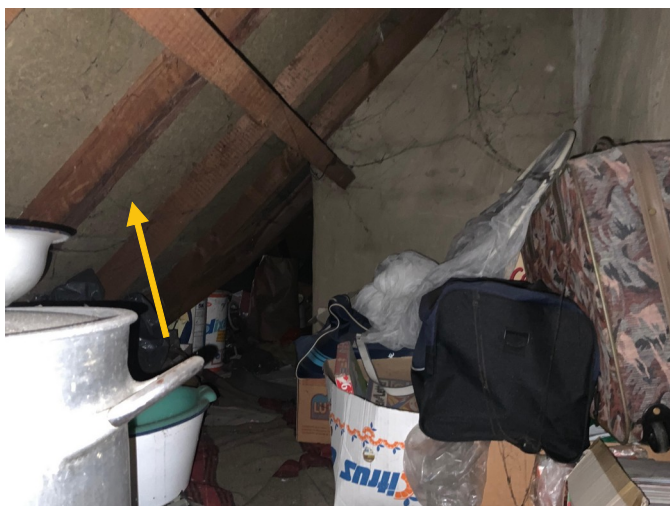
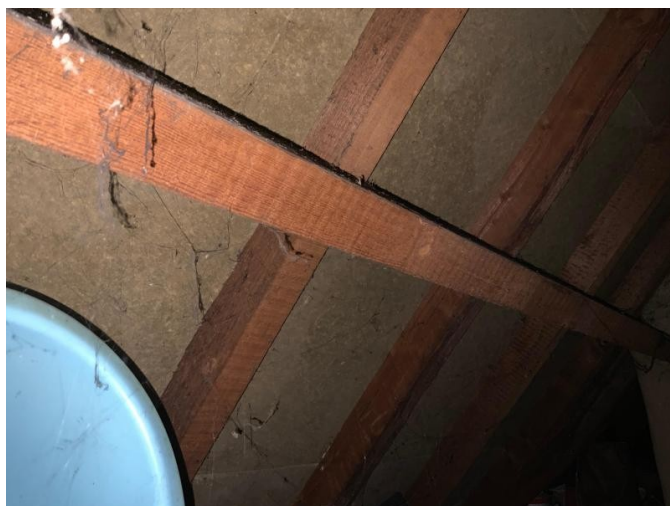
Het asbestmateriaal valt onder de mijlpaal van 2040.

Eindbeoordeling materiaalrisico	Laag materiaalrisico en/of verlaagde kans op vezelvrijgave
---------------------------------	--

Gebondenheid	Categorie 1: hechtgebonden in oorsprong
Asbestsoort (vezeltype)	Crocidoliet aanwezig
Asbestconcentratie	Laag (< 50%)
Afschermingsgraad van het gehele materiaal	Geheel of deels (ook) vrij aan de binnenlucht
Toestand van het materiaal	Onbeschadigd, niet verweerd

Beschrijving	Onderdak menuiserie
Omgeving	Binnen
Primaire drager	Schuin dak
Asbestmateriaal	Plaat, paneel, tablet - Type Menuiserie
Bindmiddel van asbestmateriaal	Cement
Gebondenheid op basis van bindmiddel	Hecht
Hoeveelheid (oppervlakte - dikte - aantal)	<ul style="list-style-type: none">• 185,00 m² - 0,30 cm - 1 stuk
Totaal volume	0,555 m ³
Eenvoudig bereikbaar	Nee <ul style="list-style-type: none">• Het asbestmateriaal is bedekt (uitgezonderd laag verf, coating, behang, kunststof, textiel) en het wegnemen van het bedekkende materiaal kan niet zonder het bedekkende materiaal te beschadigen.
Bevestigingswijze	<ul style="list-style-type: none">• Genageld, geniet
Identificatiemethode	Vaststelling zonder monstername
Destructieve handeling voor identificatie	Nee

- Zorg voor een veilig beheer en verwijder dit asbestmateriaal wanneer het bij werken eenvoudig bereikbaar wordt. Controleer de toestand jaarlijks op wijzigingen.

- Eenvoudige handelingen: mag via doe-het-zelf of door werknemer(s) met opleidingsattest eenvoudige handelingen
Mag je in principe zelf verwijderen wanneer het onderdak eenvoudig bereikbaar wordt (lees: bij het plaatsen van een nieuw dak).

Aan te raden is om dit te laten uitvoeren door een aannemer dakwerken die over het opleidingsattest eenvoudige handelingen beschikt.

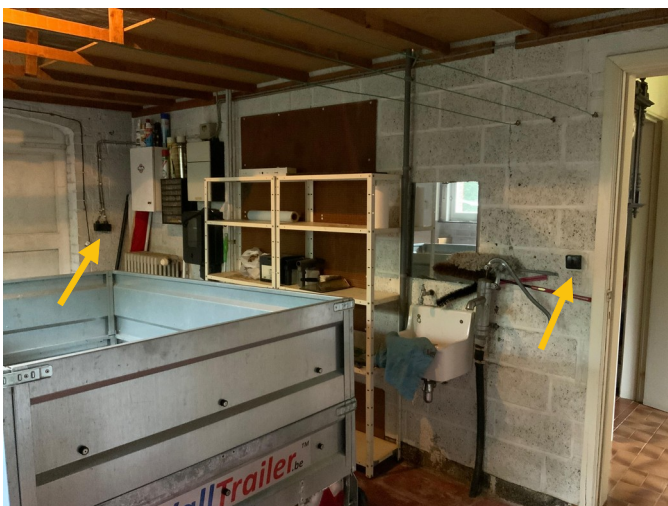
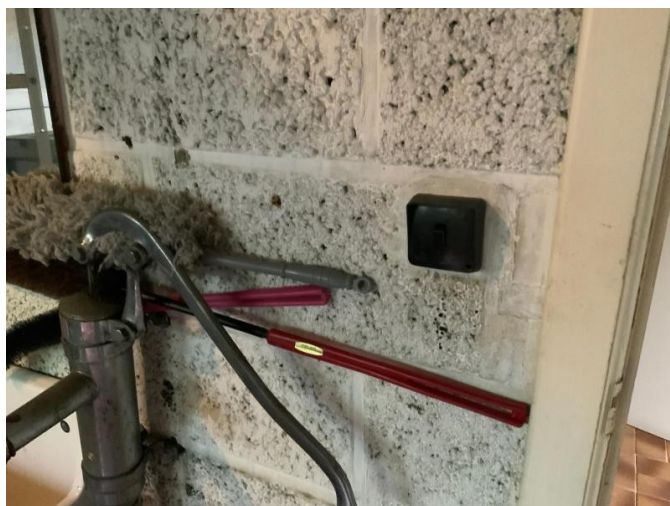
Het asbestmateriaal valt onder de mijlpaal van 2040.

Eindbeoordeling materiaalrisico	Laag materiaalrisico en/of verlaagde kans op vezelvrijgave
---------------------------------	--

Gebondenheid	Categorie 1: hechtgebonden in oorsprong
Asbestsoort (vezeltype)	Crocidoliet aanwezig
Asbestconcentratie	Laag (< 50%)
Afschermingsgraad van het gehele materiaal	Geheel of deels (ook) vrij aan de binnenlucht
Toestand van het materiaal	Onbeschadigd, niet verweerd

Beschrijving	Bakeliet schakelaar
Omgeving	Binnen
Primaire drager	Communicatie en elektrische infrastructuur en uitrusting
Asbestmateriaal	Plaat, paneel, tablet - Type Bakeliet
Bindmiddel van asbestmateriaal	Kunststof of -hars
Gebondenheid op basis van bindmiddel	Hecht
Hoeveelheid (oppervlakte - dikte - aantal)	• 0,10 m ² - 0,30 cm - 1 stuk
Totaal volume	< 0,001 m ³
Eenvoudig bereikbaar	Ja
Bevestigingswijze	• Geschroefd
Identificatiemethode	Vaststelling zonder monstername
Destructieve handeling voor identificatie	Nee

- Zorg voor een veilig beheer. Vermijd het beschadigen van het asbestmateriaal. Controleer de toestand jaarlijks op wijzigingen.

- Eenvoudige handelingen: mag via doe-het-zelf of door werknemer(s) met opleidingsattest eenvoudige handelingen
Kan je zelf verwijderen zonder al te veel risico. Voer af in gesloten verpakking.

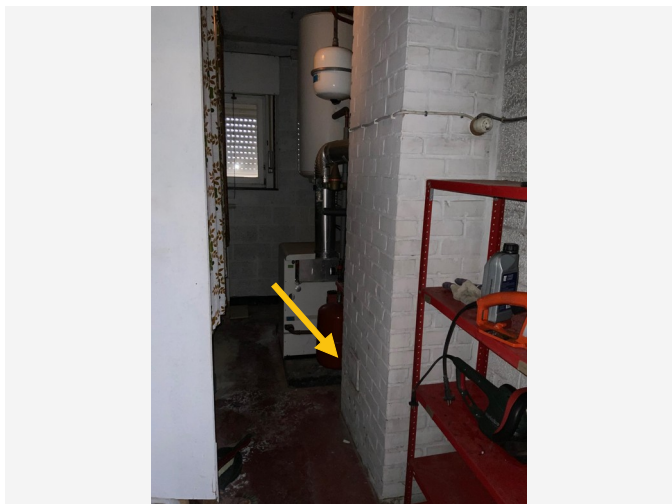
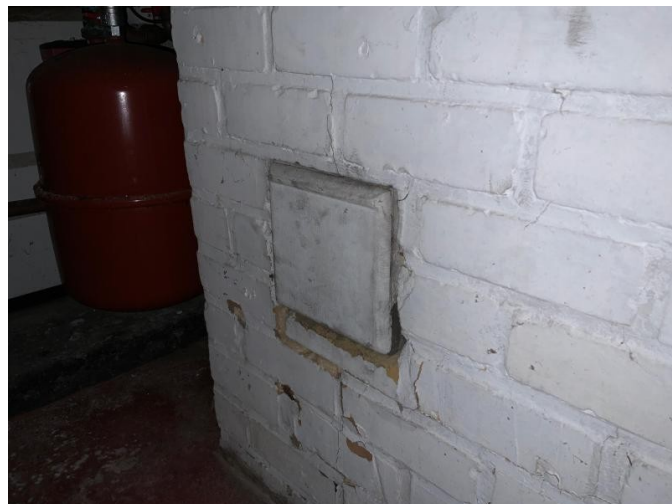
Het asbestmateriaal valt onder de mijlpaal van 2040.

Eindbeoordeling materiaalrisico	Laag materiaalrisico en/of verlaagde kans op vezelvrijgave
---------------------------------	--

Gebondenheid	Categorie 1: hechtgebonden in oorsprong
Asbestsoort (vezeltype)	Crocidoliet aanwezig
Asbestconcentratie	Laag (< 50%)
Afschermingsgraad van het gehele materiaal	Geheel of deels (ook) vrij aan de binnenlucht
Toestand van het materiaal	Onbeschadigd, niet verweerd

Beschrijving	Schouwschuif
Omgeving	Binnen
Primaire drager	Ruimteverwarming
Asbestmateriaal	Schouwschuif
Bindmiddel van asbestmateriaal	Cement
Gebondenheid op basis van bindmiddel	Hecht
Hoeveelheid (gewicht - aantal)	<ul style="list-style-type: none">• 0,50 kg - 1 stuk
Totaal gewicht	0,50 kg
Eenvoudig bereikbaar	Ja
Bevestigingswijze	<ul style="list-style-type: none">• Los (al dan niet bedekt)• Verlijmd, ingegoten, versmeerd
Identificatiemethode	Vaststelling zonder monsternamen
Destructieve handeling voor identificatie	Nee

- Zorg voor een veilig beheer. Vermijd het beschadigen van het asbestmateriaal. Controleer de toestand jaarlijks op wijzigingen.

- Eenvoudige handelingen: mag via doe-het-zelf of door werknemer(s) met opleidingsattest eenvoudige handelingen
De schuif zelf kan je eenvoudig eruit halen en ingesloten verpakking wegbrengen. De houder van de schuif dien je rondom uit te kappen, zonder het materiaal zelf te beschadigen. Gebruik van PBM's is aangeraden.

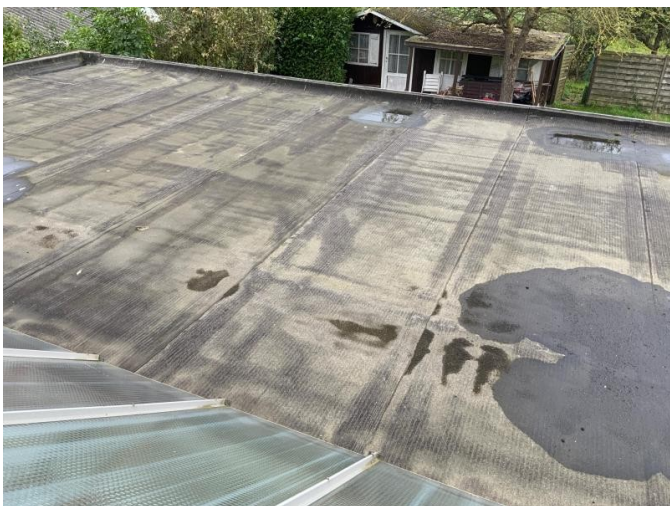
Dit betreft roofing met glasvezel erin verwerkt, deze is niet asbesthoudend.

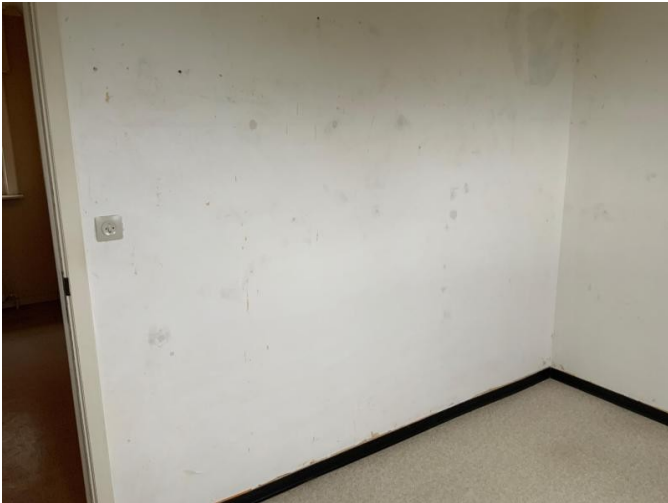
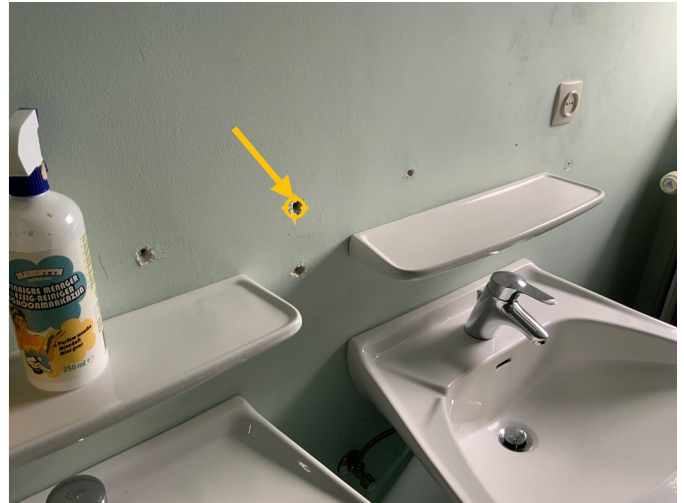
Fiche 6: Pleisterwerk muur

Geen asbest

#	Type	Referentie	Resultaat
6.1	Mengmonster	Mm1	Geen asbest
