# Asbestinventarisatetest

Pastoriestraat 238, 8200 Brugge

Attestnummer : 20240606-000298.000

**Niet-asbestveilig**

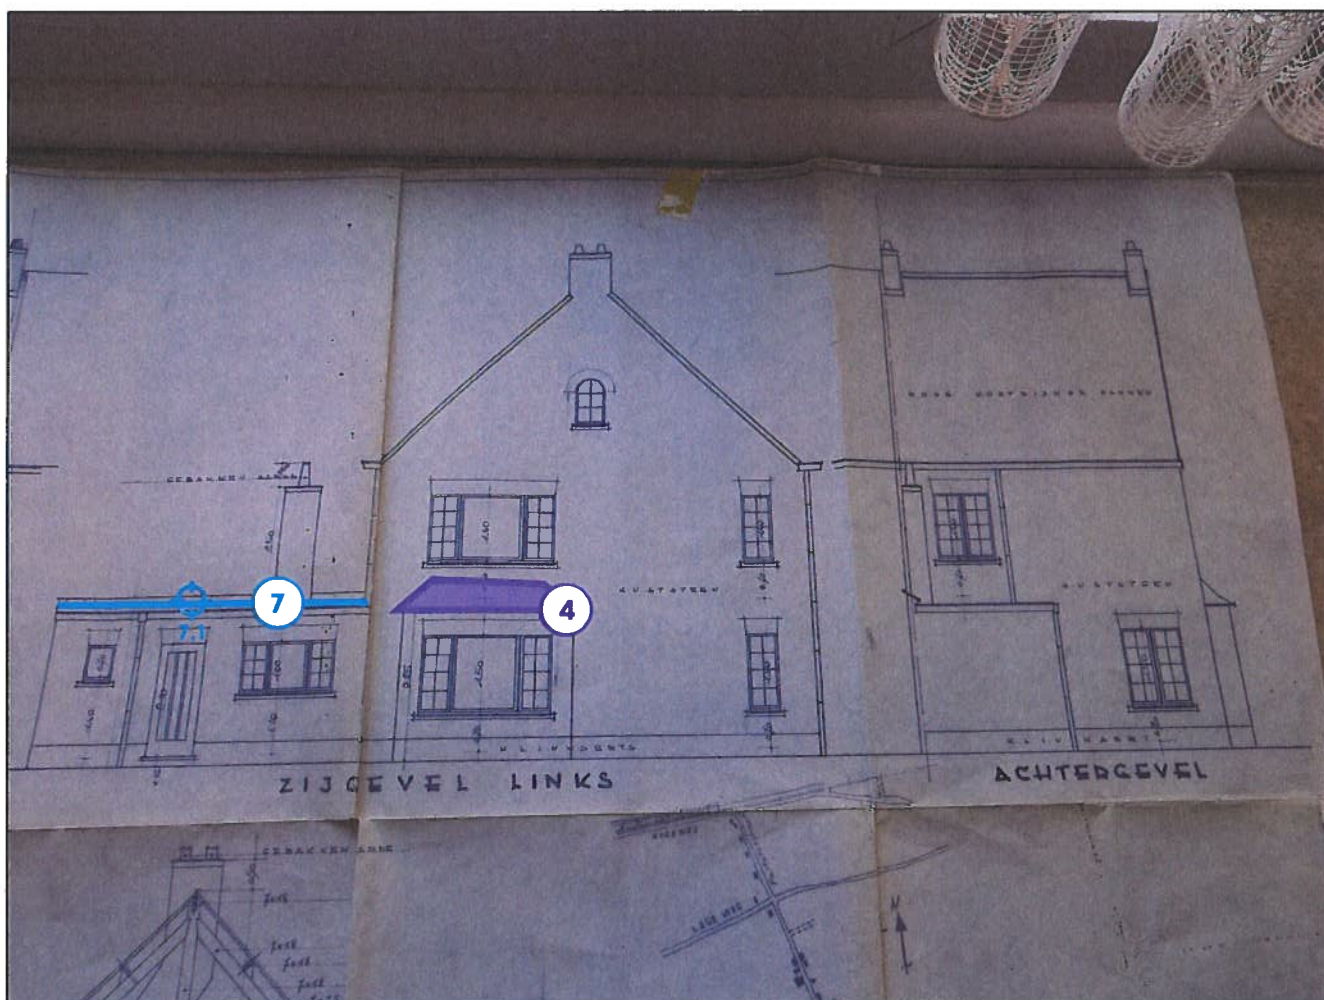
## Plan 1.8: DSC01221

Beschrijving	Type	Actie
4. Dak (erker)	Beperking	-
7. Roofing	Geen asbest	-
7.1 Code: MM5	Puntmonster	-

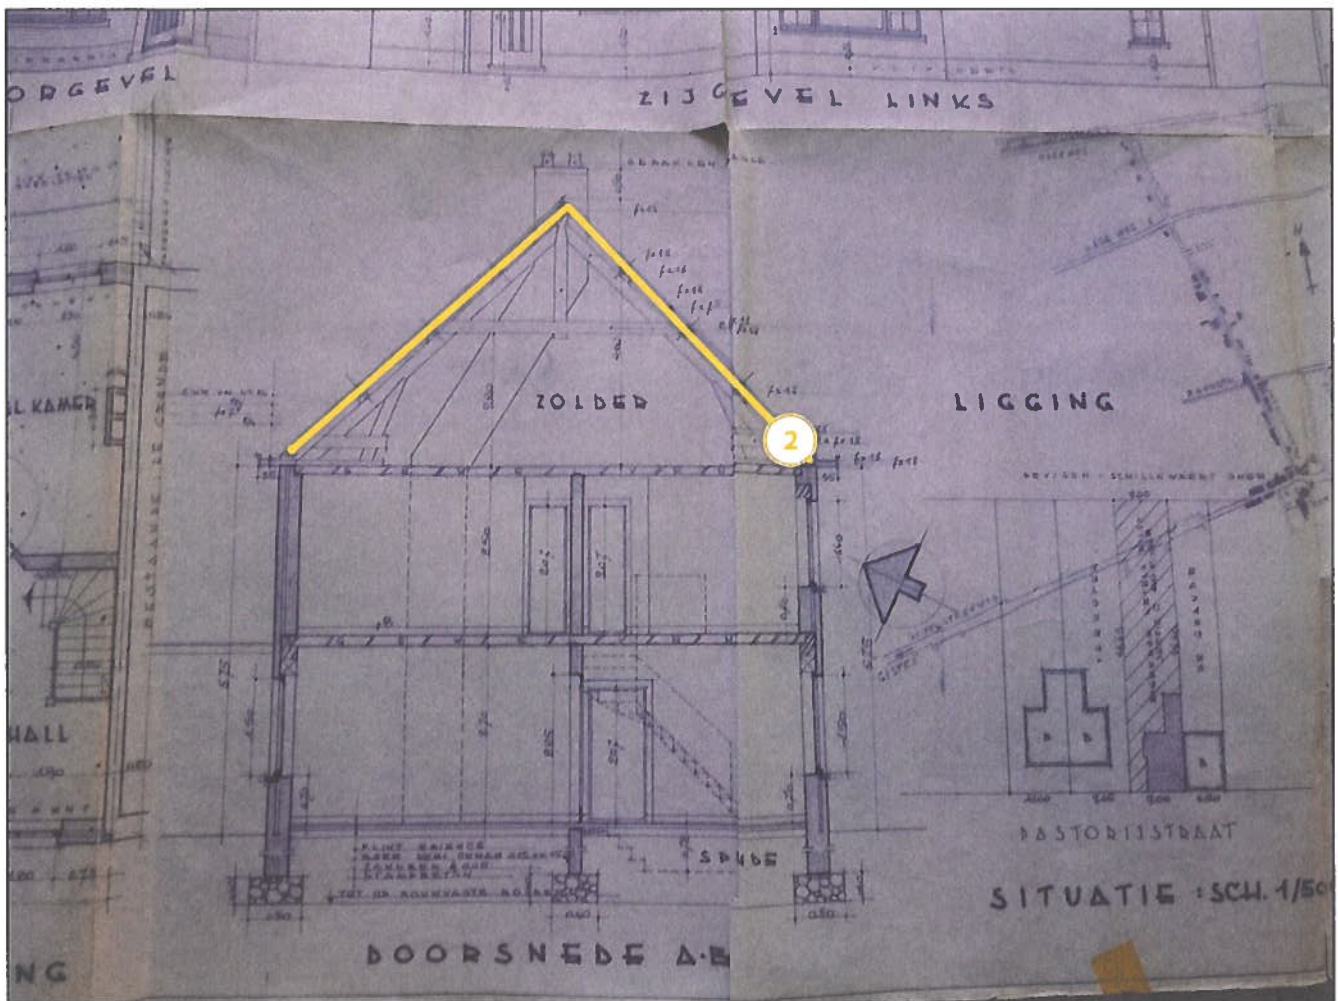
## Plan 1.10: DSC01224

Beschrijving	Type	Actie
2. Onderdakplaten	Asbestmateriaal	Zorgvuldig beheren

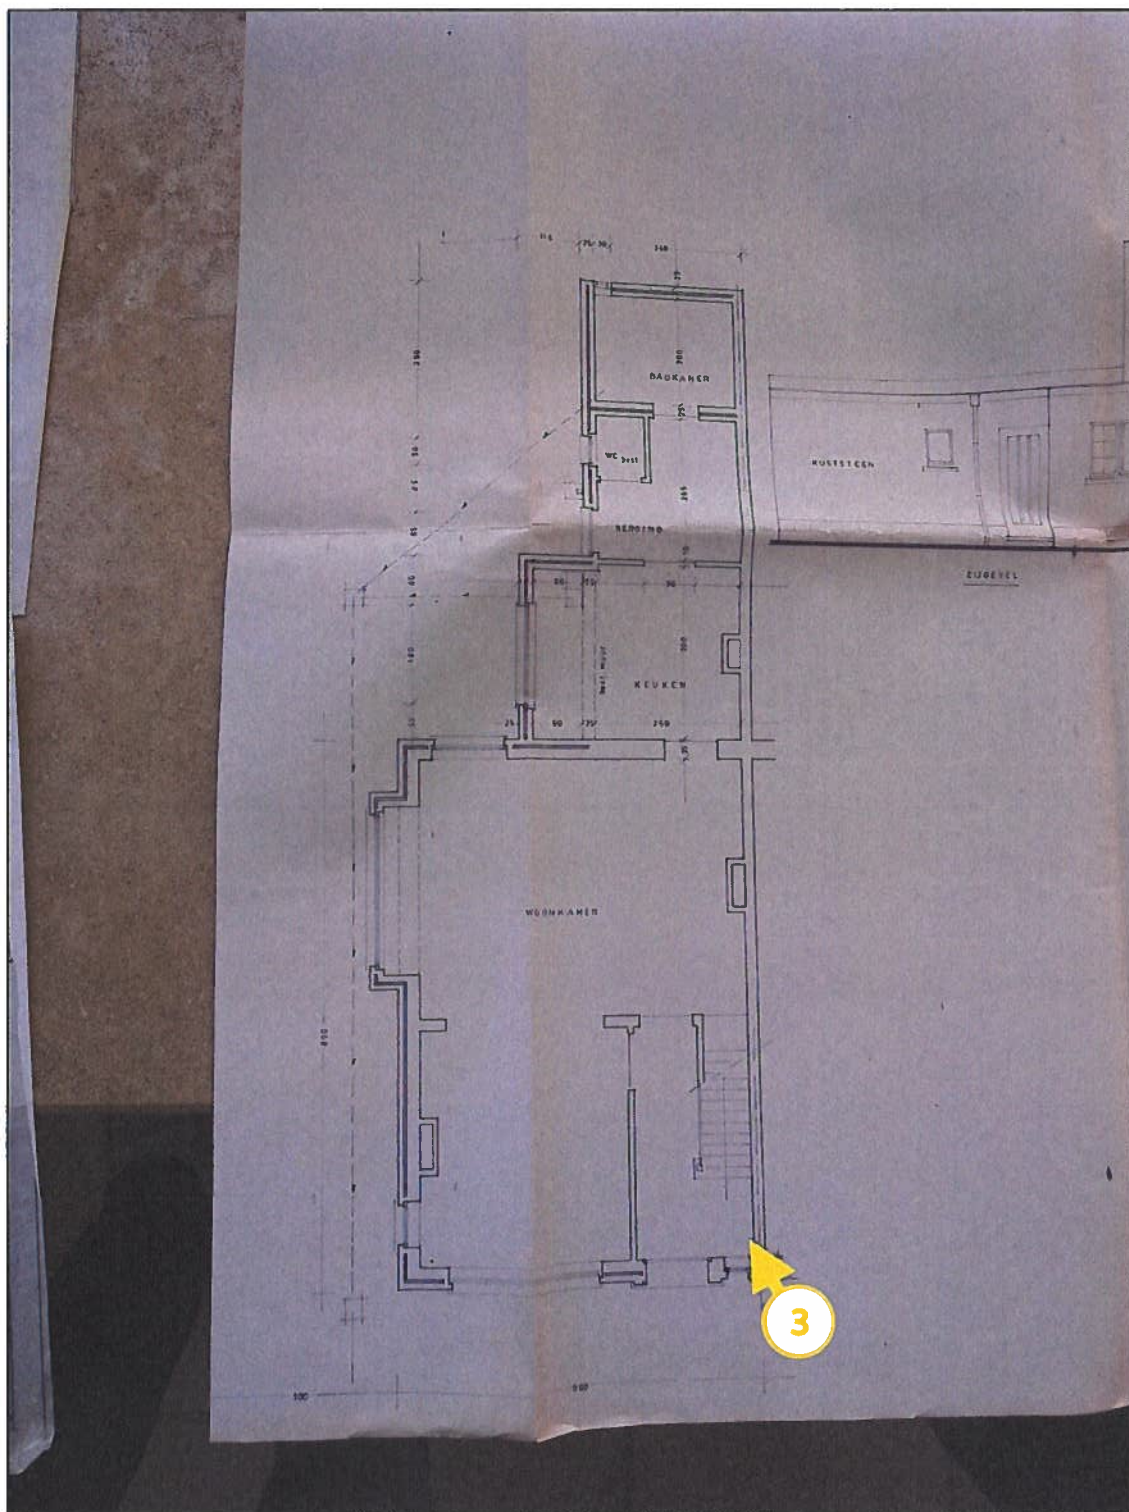
# Plan 1.11: DSC01231

3. bakeliet elektriciteitskastje + lichtschakelaar +  
stopcontact

Asbestmateriaal

Zorgvuldig beheren

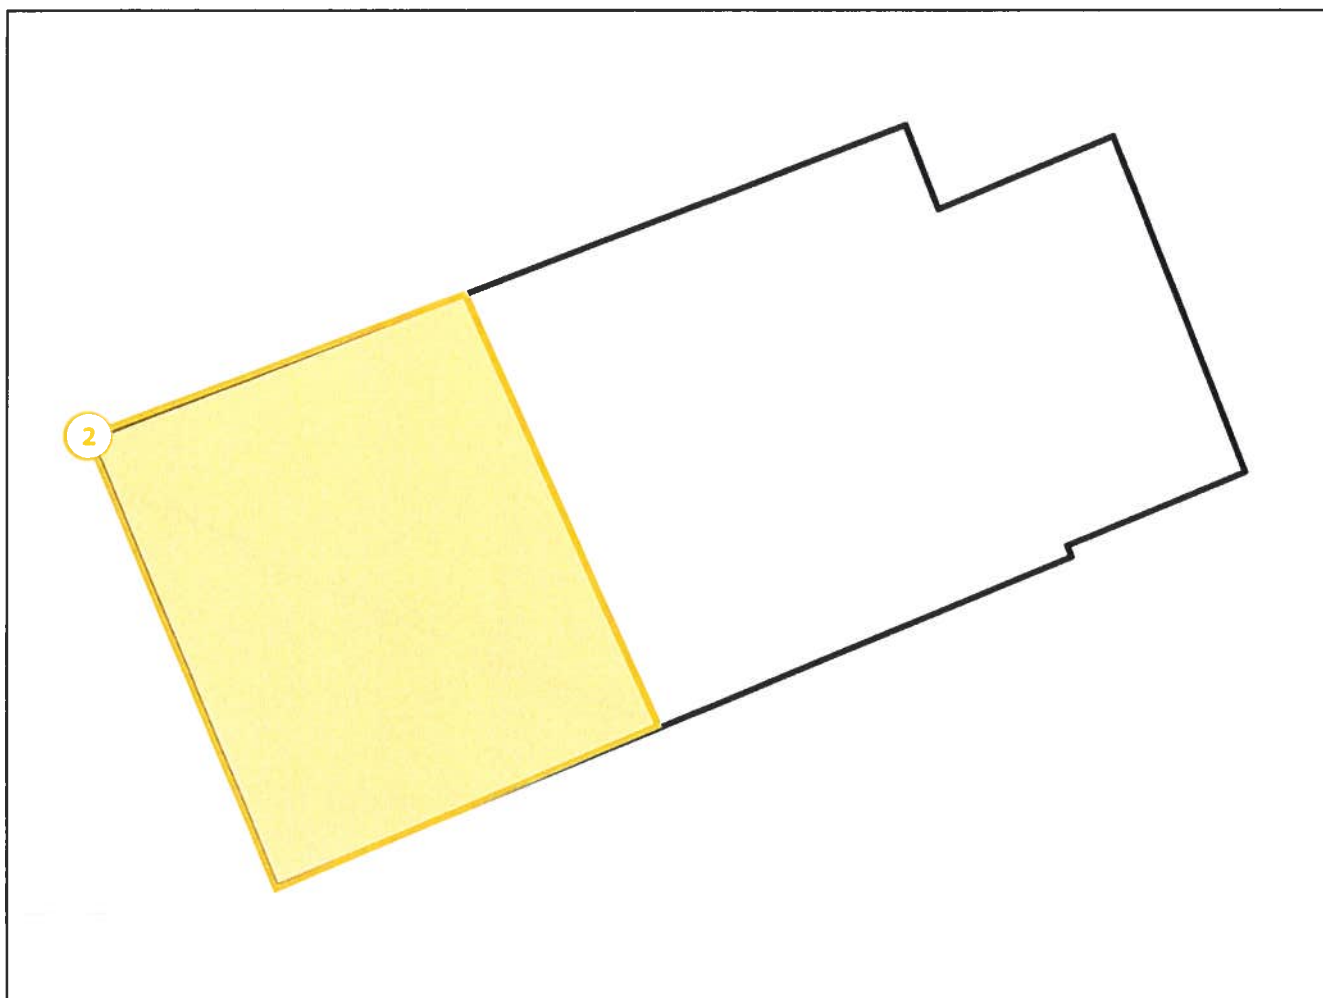
## Plan 2.2: Bijgebouw plan

Beschrijving	Type	Actie
2. Onderdakplaten	Asbestmateriaal	Zorgvuldig beheren

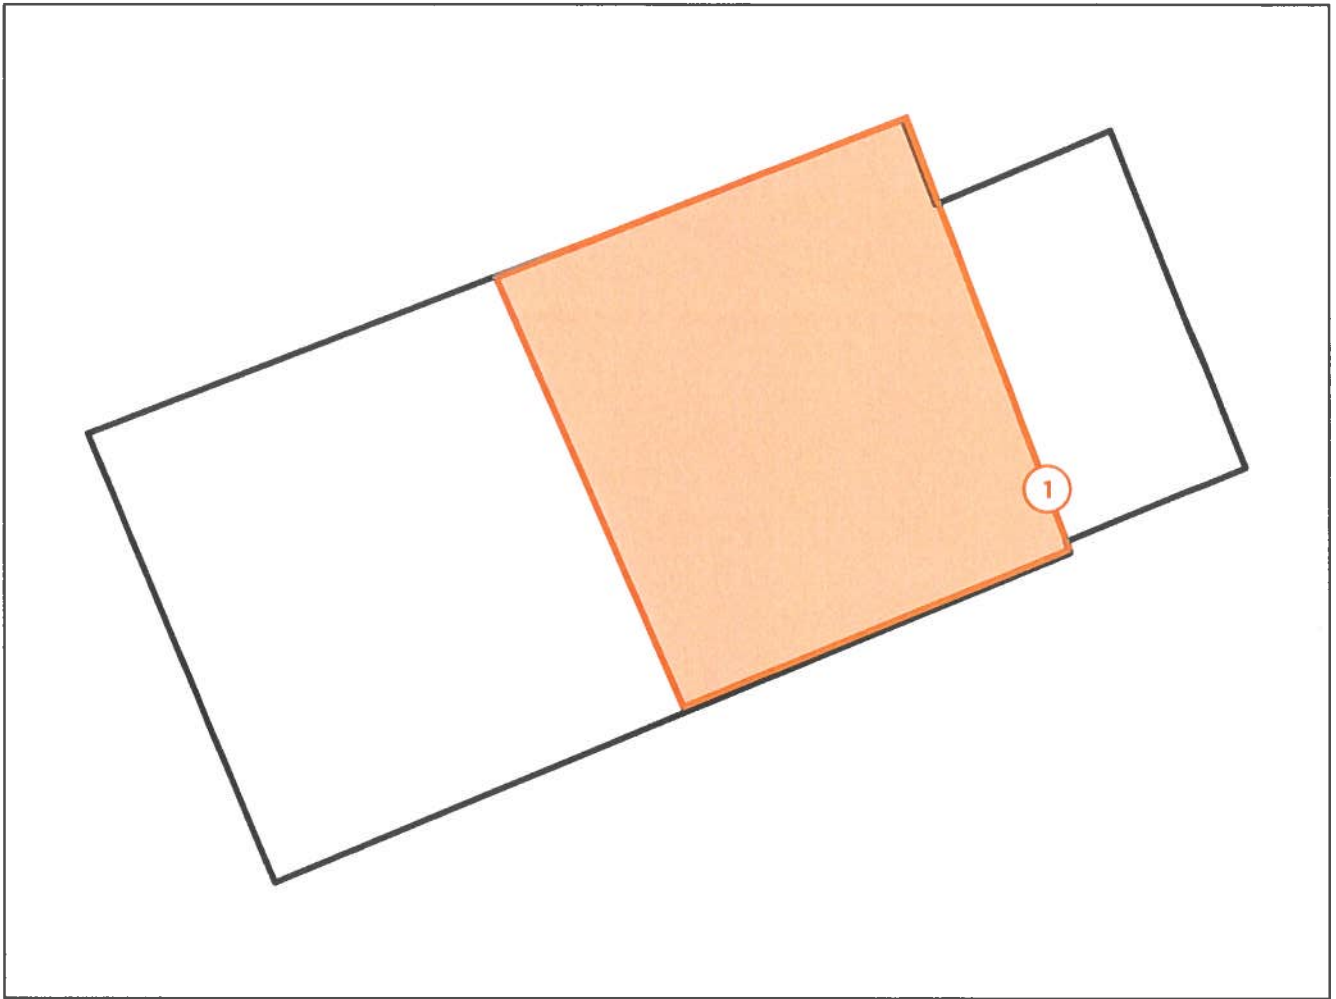
## Plan 2.3: Bijgebouw plan

Beschrijving	Type	Actie
1. Golfplaten (achterdak garage)	Asbestmateriaal	<a href="#">Verwijderen</a>

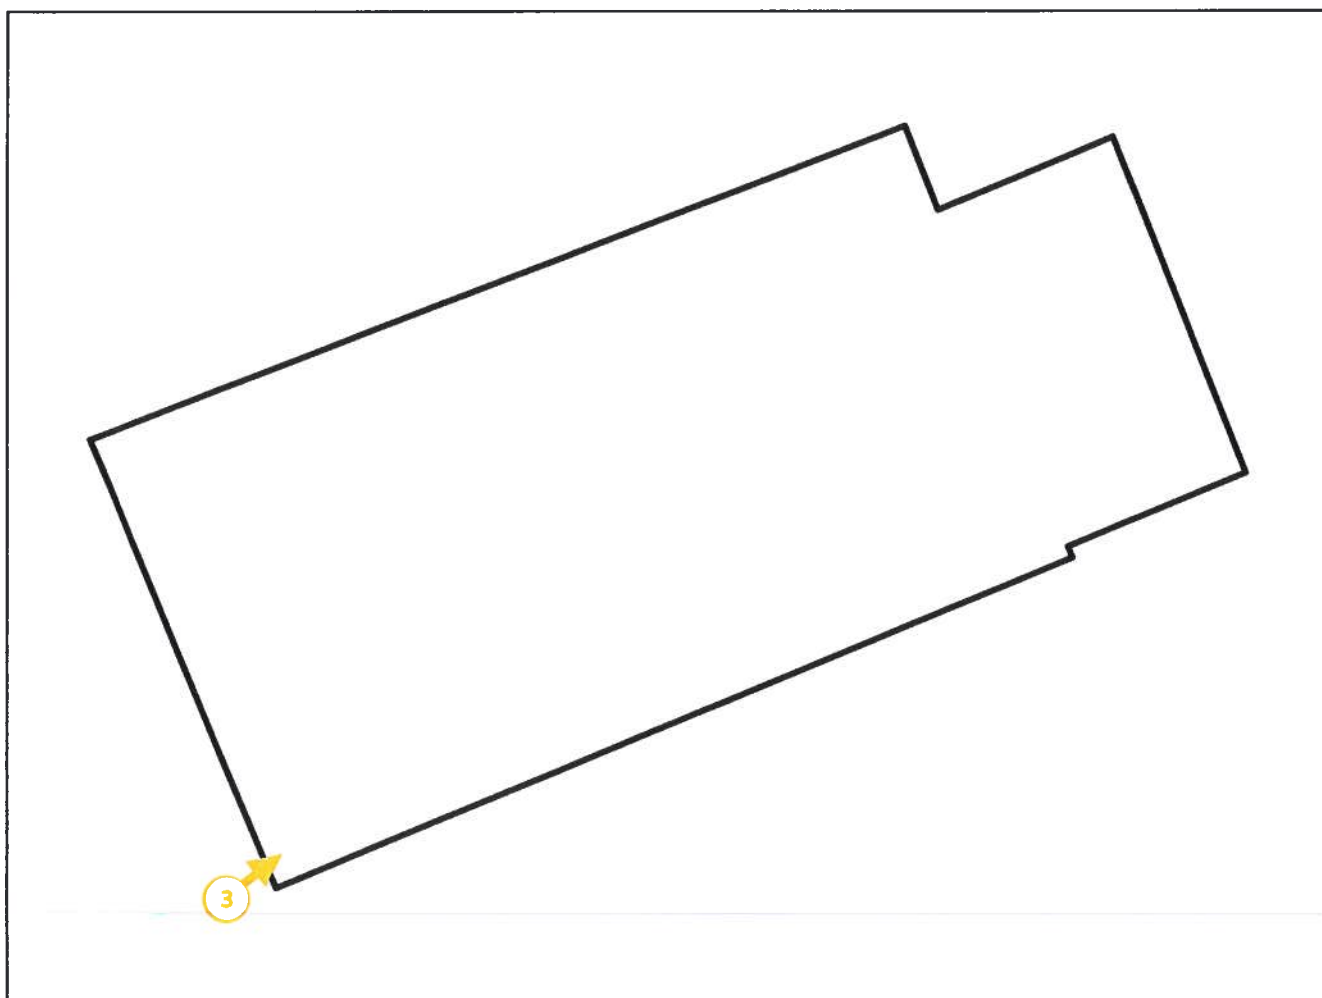
## Plan 2.4: Bijgebouw plan

Beschrijving	Type	Actie
3. bakeliet elektriciteitskastje + lichtsakelaar + stopcontact	Asbestmateriaal	Zorgvuldig beheren

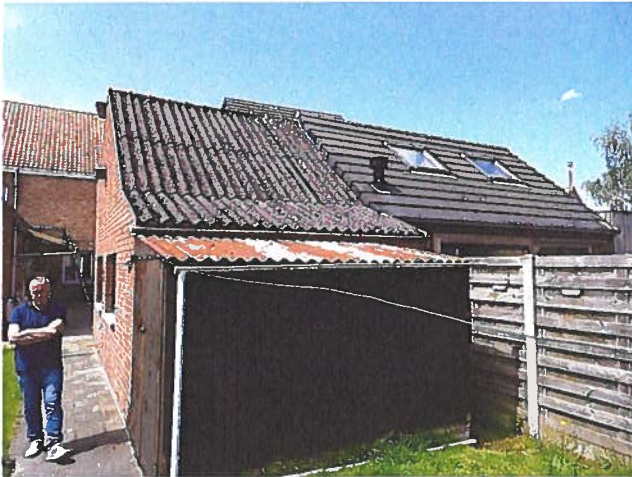
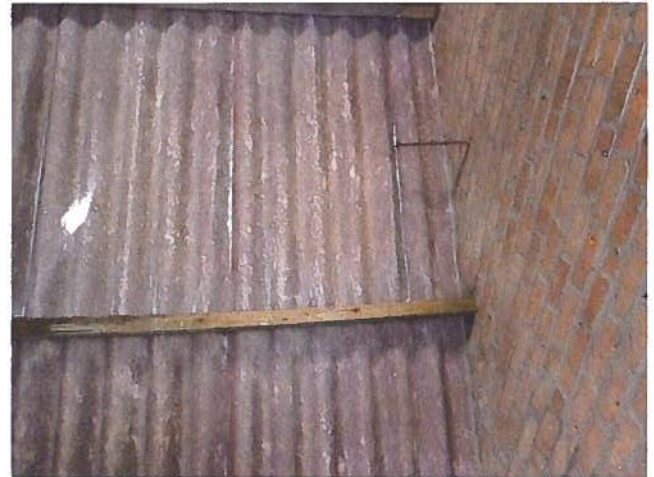
# Fiche 1: Golfplaten (achterdak garage)

Het asbestmateriaal valt onder de mijlpaal van 2034.

Eindbeoordeling materiaalrisico	Verhoogd materiaalrisico en/of verhoogde kans op vezelvrijgave
---------------------------------	--

Gebondenheid	Categorie 1: hechtgebonden in oorsprong
Asbestsoort (vezeltype)	Crocidoliet aanwezig
Asbestconcentratie	Laag (< 50%)
Afschermingsgraad van het gehele materiaal	Geheel of deels (ook) vrij aan binnenluchtstromen
Toestand van het materiaal	Licht beschadigd, licht verweerd. Intact materiaal type Pical – asbestboard of categorie III 'gebondenheid'

**Verwijderen**

- Zorg voor een veilig beheer. Vermijd het beschadigen van het asbestmateriaal. Controleer de toestand jaarlijks op wijzigingen.
- Zorg voor een veilig beheer en verwijder dit asbestmateriaal wanneer het bij werken eenvoudig bereikbaar wordt. Controleer de toestand jaarlijks op wijzigingen.
- Hemelwater dat afspoelt van asbestcement daken of gevels kan asbestdeeltjes bevatten. Gebruik het enkel voor gesloten circuits (bv. spoelen toiletten). Reinig na het vervangen van het dak of de gevel de dakgoten en regenwaterput of -ton om asbesthoudend sediment of slib te verwijderen

- Eenvoudige handelingen: enkel door erkend asbestverwijderaar  
Kan niet zonder breek- of kapwerk verwijderd worden. Het risico dat hierbij dus asbestvezels vrijkomen, is hoog. Laat dit dus best doen door een erkend asbestverwijderaar die steeds over de nodige opleidingsattesten beschikt.

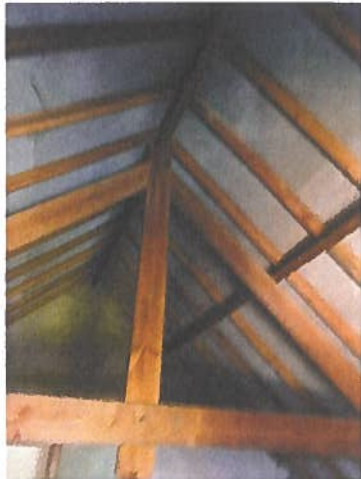
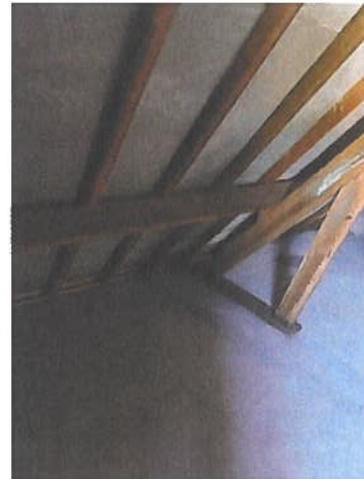
## Fiche 2: Onderdakplaten

Het asbestmateriaal valt onder de mijlpaal van 2040.

Eindbeoordeling materiaalrisico	Laag materiaalrisico en/of verlaagde kans op vezelvrijgave
---------------------------------	--

Gebondenheid	Categorie 1: hechtgebonden in oorsprong
Asbestsoort (vezeltype)	Crocidoliet aanwezig
Asbestconcentratie	Laag (< 50%)
Afschermingsgraad van het gehele materiaal	Geheel of deels (ook) vrij aan binnenluchtstromen
Toestand van het materiaal	Onbeschadigd, niet verweerd

Zorgvuldig beheren

- Zorg voor een veilig beheer. Vermijd het beschadigen van het asbestmateriaal. Controleer de toestand jaarlijks op wijzigingen.
- Zorg voor een veilig beheer en verwijder dit asbestmateriaal wanneer het bij werken eenvoudig bereikbaar wordt. Controleer de toestand jaarlijks op wijzigingen.

- Eenvoudige handelingen: enkel door erkend asbestverwijderaar  
Kan niet zonder breek- of kapwerk verwijderd worden. Het risico dat hierbij dus asbestvezels vrijkomen, is hoog. Laat dit dus best doen door een erkend asbestverwijderaar die steeds over de nodige opleidingsattesten beschikt.

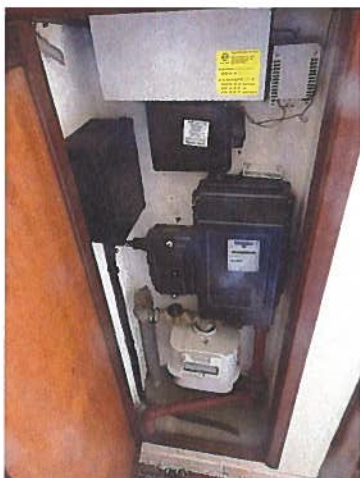
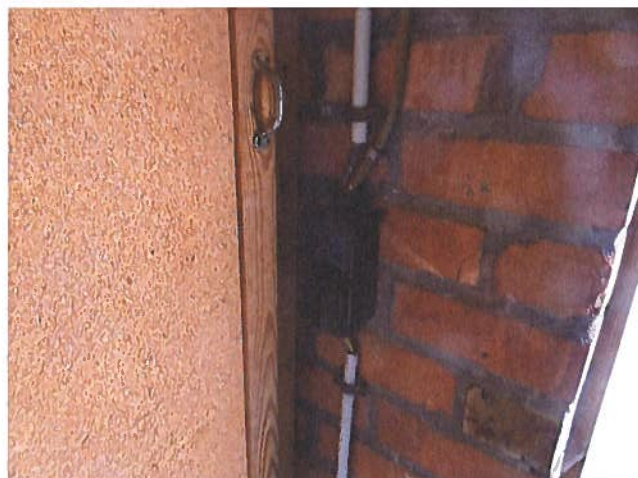
## Fiche 3: bakeliet elektriciteitskastje + lichtschakelaar + stopcontact

Het asbestmateriaal valt onder de mijlpaal van 2040.

Eindbeoordeling materiaalisico	Laag materiaalisico en/of verlaagde kans op vezelvrijgave
--------------------------------	---

Gebondenheid	Categorie 1: hechtgebonden in oorsprong
Asbestsoort (vezeltype)	Crocidoliet aanwezig
Asbestconcentratie	Laag (< 50%)
Afschermingsgraad van het gehele materiaal	Geheel of deels (ook) vrij aan de binnenlucht
Toestand van het materiaal	Onbeschadigd, niet verweerd

Zorgvuldig beheren

- Zorg voor een veilig beheer. Vermijd het beschadigen van het asbestmateriaal. Controleer de toestand jaarlijks op wijzigingen.
- Zorg voor een veilig beheer en verwijder dit asbestmateriaal wanneer het bij werken eenvoudig bereikbaar wordt. Controleer de toestand jaarlijks op wijzigingen.

- Eenvoudige handelingen: mag via doe-het-zelf of door werknemer(s) met opleidingsattest eenvoudige handelingen  
Op zijn geheel verwijderen.

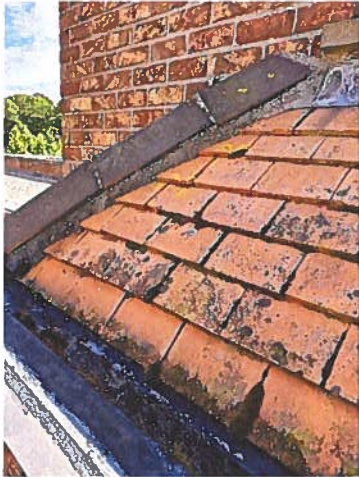
**Reden:** daktegels

**Uitleg van de asbestdeskundige:** De daktegels zijn geklemd.

Enkel door destructief werk kan je het (indien aanwezig) onderdak zien.

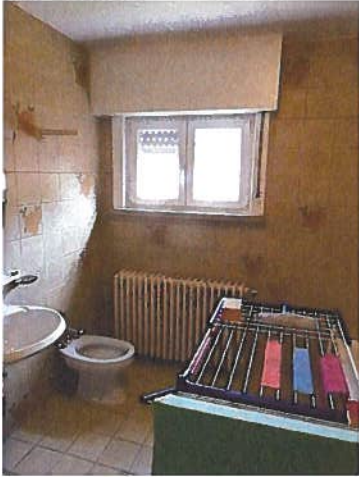
## Fiche 5: wandtegels (lijm)

De lijm van de geplaatste wandtegels kunnen asbestvezels bevatten.
