Asbestinventarisatetest

Oude Staatsbaan 5A, 9991 Maldegem

Attestnummer : 20241105-000182.000

Asbestveilig (maar niet asbestvrij)

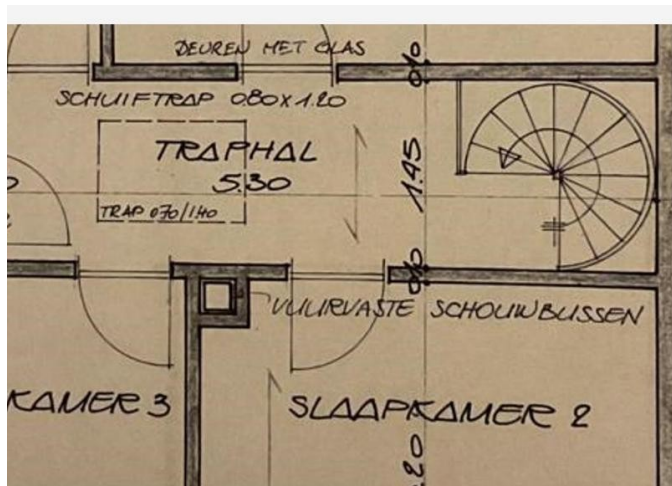
Situeringfoto

Reden: Er is geen volledige risicobeoordeling mogelijk

Uitleg van de asbestdeskundige: De schouwbus is aan de onderzijde niet meer zichtbaar. De schouw werd in de woning dichtgemaakt. Aan de buitenzijde bevindt de schouwbus zich boven 3,5m van een veilige grond. Echter is er sprake van 'vuurvaste schouwbusen', deze zijn mogelijks asbestverdacht.

(Asbest)materiaal	Buis, koker, leiding, pijp, doorvoer
Karakterisatie	Asbest (verdacht)
Primaire drager	HVAC infrastructuur en uitrusting

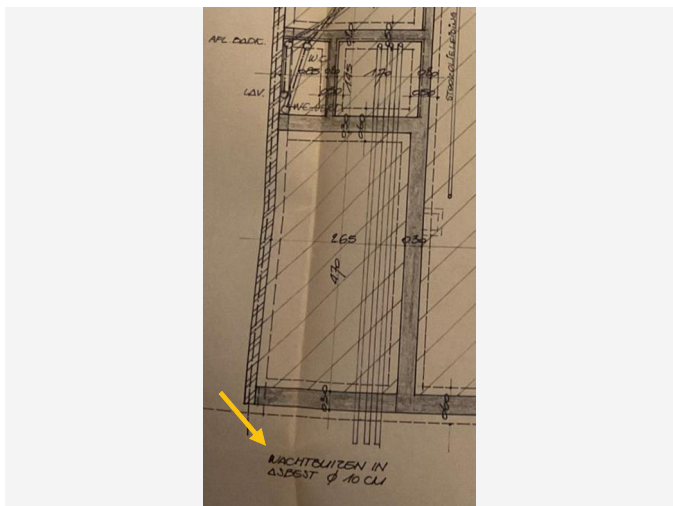
Situeringsfoto

Reden: Slotvaste toegangspoort, -deur of -luik

Uitleg van de asbestdeskundige: Op de bouwplannen staat de aanwezigheid van wachtbuizen in asbest vermeld. Echter bij het openen van de deksel zijn buizen in PVC zichtbaar (zie adviesfiche 'asfvoerbuizen'). De andere aanwezig buizen zijn niet toegankelijk en kunnen bijgevolg niet geverifieerd worden.

(Asbest)materiaal	Buis, koker, leiding, pijp, doorvoer
Karakterisatie	Asbest (verdacht)
Primaire drager	Schacht-koker (technisch)

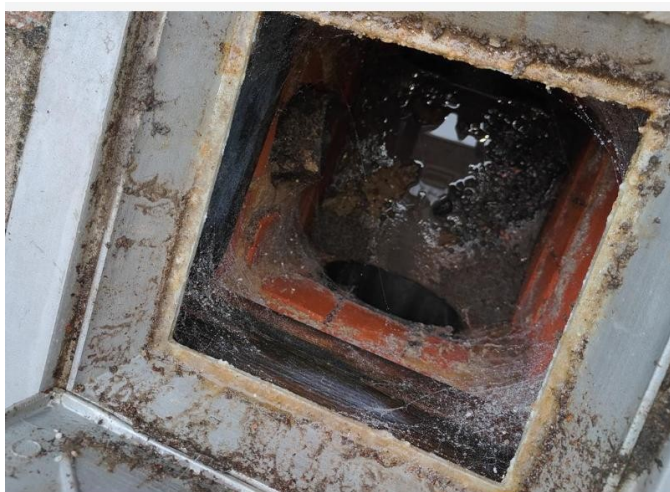
Buizen bestaan uit PVC, deze zijn niet asbestverdacht.

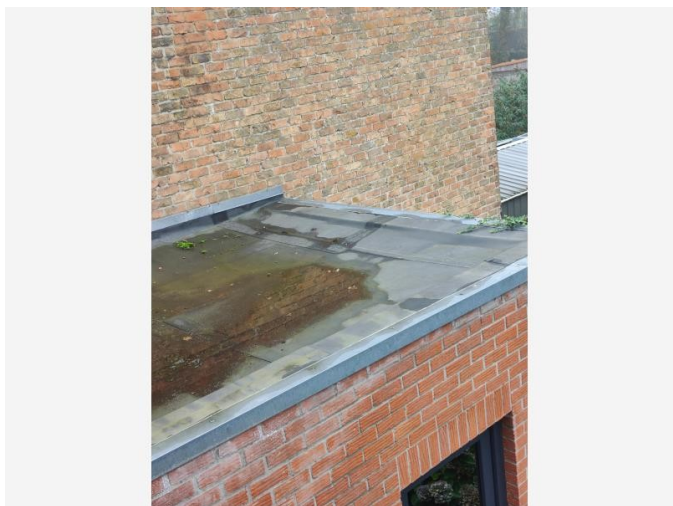
Recentelijk werd een nieuw plat dak geïnstalleerd.

Geen bewijsdocumenten die kunnen aantonen dat de onderliggende roofing werd verwijderd.

Enkel de bovenste laag is niet-asbestverdacht.

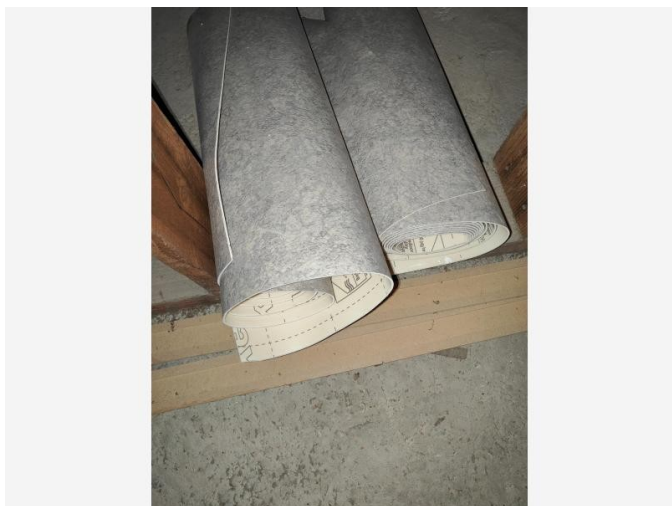
Dit vloerzeil vertoont geen asbestverdachte kenmerken.

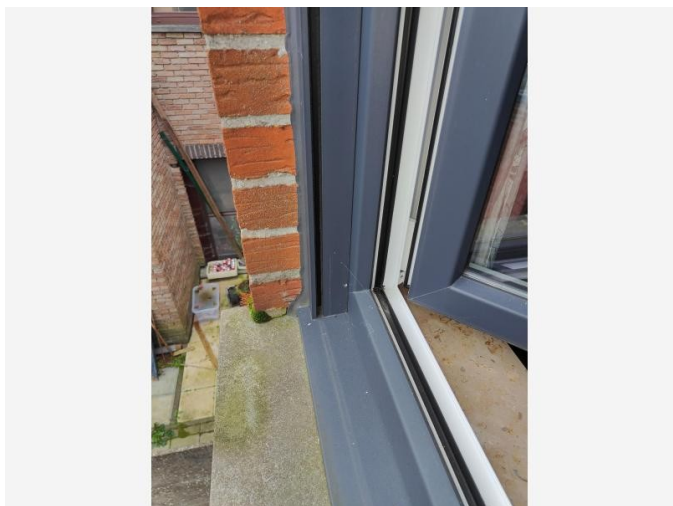
Ramen hebben een xxx kader met xxx kit, deze is niet asbestverdacht.

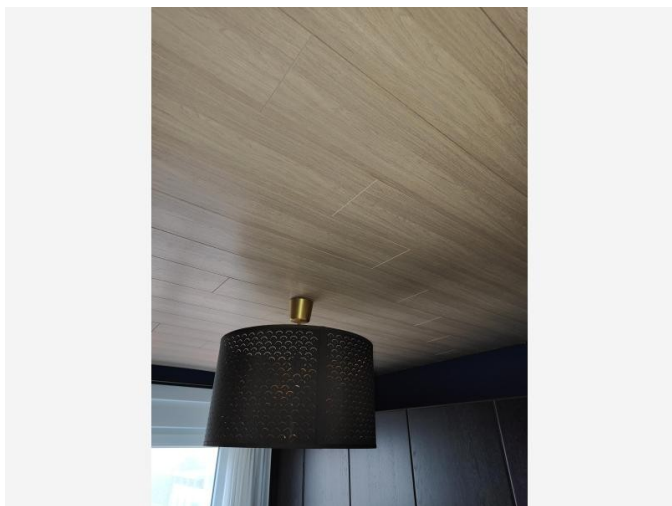
Bestaat uit houten planchetten.

Deskundige kan geen uitspraak doen over eventueel achterliggende toepassingen.

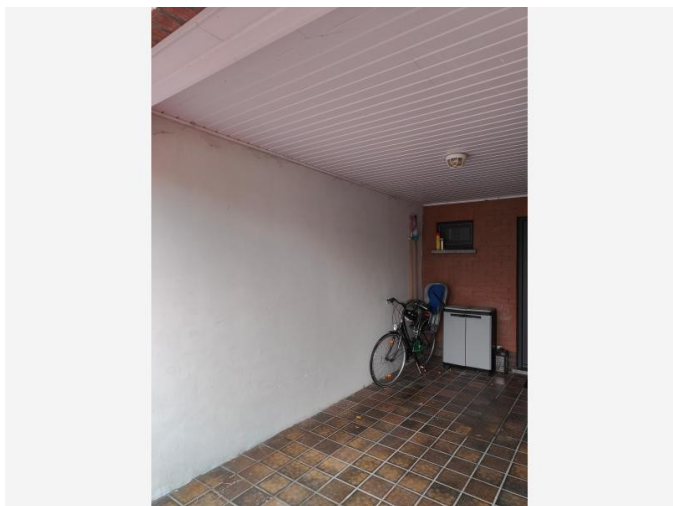
Deze muur is bezet met crepi, maar maakt geen deel uit van deze inspectielocatie.

De muur is eigendom van de de buur.

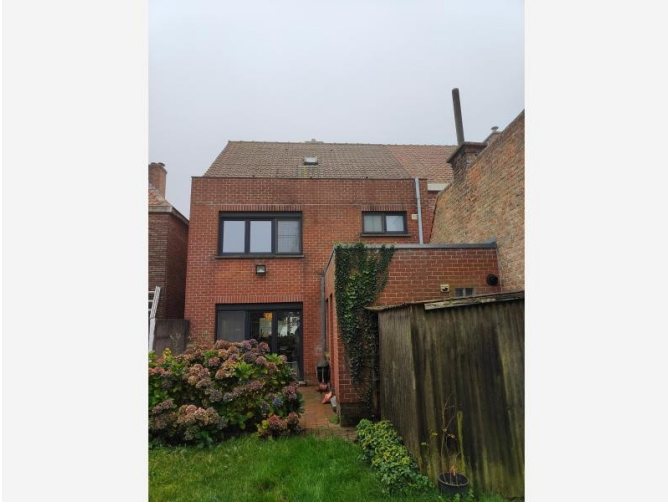
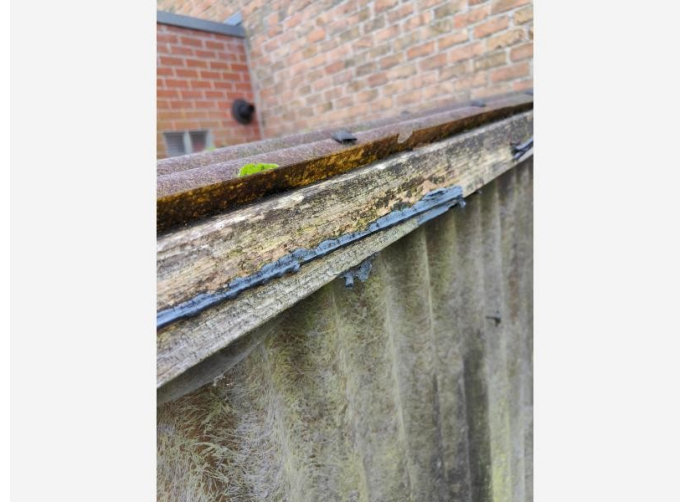
Fiche 11: Mastiek aan het tuinhuis

Geen asbest

#	Type	Referentie	Resultaat
11.1	Mengmonster	Staal 5	Geen asbest

Beschrijving	Mastiek aan het tuinhuis
Omgeving	Buiten
Primaire drager	Wandopening verticaal (raam, deur, ...)
Bindmiddel van materiaal	Kitten, mastiek, pasta
Gebondenheid op basis van bindmiddel	Hecht
Hoeveelheid (gewicht - aantal)	<ul style="list-style-type: none">• 0,10 kg - 1 stuk
Totaal gewicht	0,10 kg
Identificatiemethode	Vaststelling met monstername
Destructieve handeling voor identificatie	Nee
Opmerking	Hoeveelheid is een geschatte waarde.

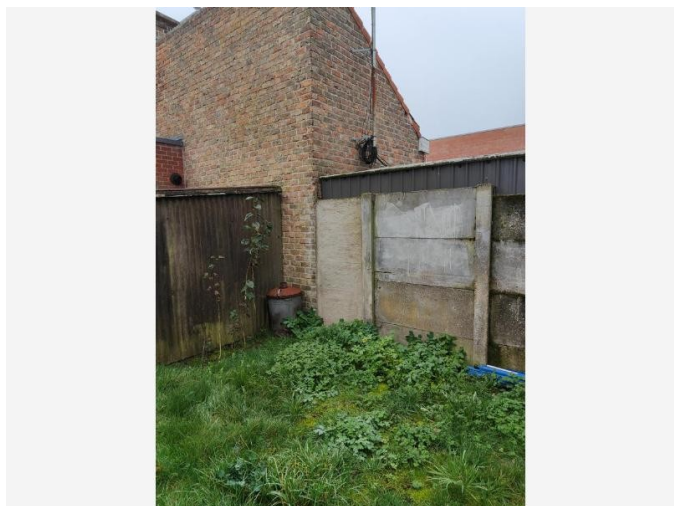
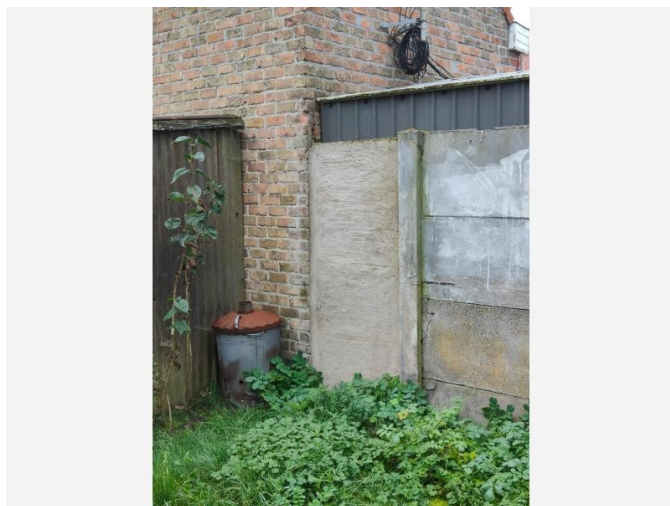
Geen asbest

#	Type	Referentie	Resultaat
13.1	Mengmonster	Staal 4	Geen asbest

Beschrijving	Crepi - tuinmuur
Omgeving	Buiten
Primaire drager	Afboording, omheining...
Bindmiddel van materiaal	Cement
Gebondenheid op basis van bindmiddel	Hecht
Hoeveelheid (gewicht - aantal)	• 3,50 kg - 1 stuk
Totaal gewicht	3,50 kg
Identificatiemethode	Vaststelling met monstername
Destructieve handeling voor identificatie	Nee
Opmerking	Hoeveelheid is een geschatte waarde.

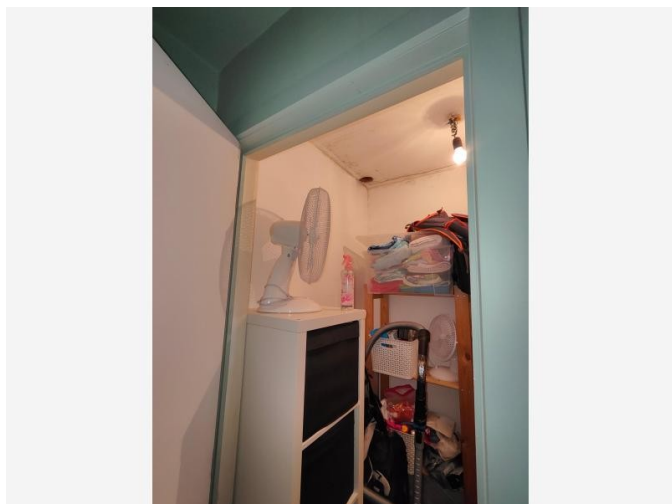
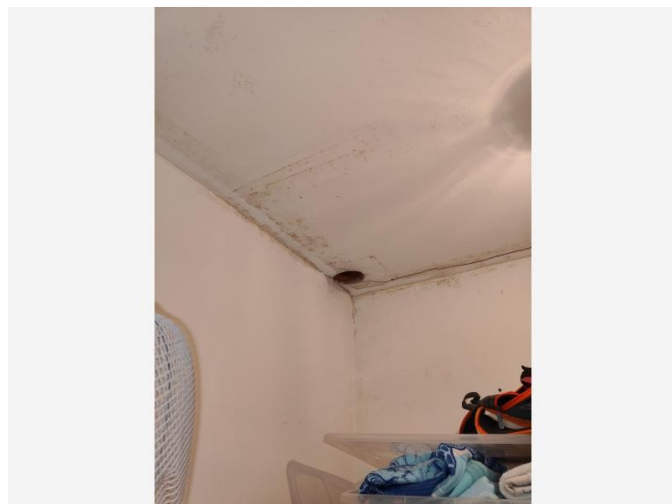
Geen asbest

#	Type	Referentie	Resultaat
14.1	Mengmonster	Staal 2	Geen asbest

Beschrijving	Pleisterwerk Plafond
Omgeving	Binnen
Primaire drager	Plafond
Bindmiddel van materiaal	Gips - kalk
Gebondenheid op basis van bindmiddel	Niet-hechtgebonden
Hoeveelheid (oppervlakte - dikte - aantal)	• 70,00 m ² - 1,80 cm - 1 stuk
Totaal volume	1,26 m ³
Identificatiemethode	Vaststelling met monsternamen
Destructieve handeling voor identificatie	Nee
Opmerking	Hoeveelheid is een geschatte waarde.
