Asbestinventarisatetest

Astridlaan 266, 8310 Brugge

Attestnummer : 20230503-000292.000

Asbestveilig

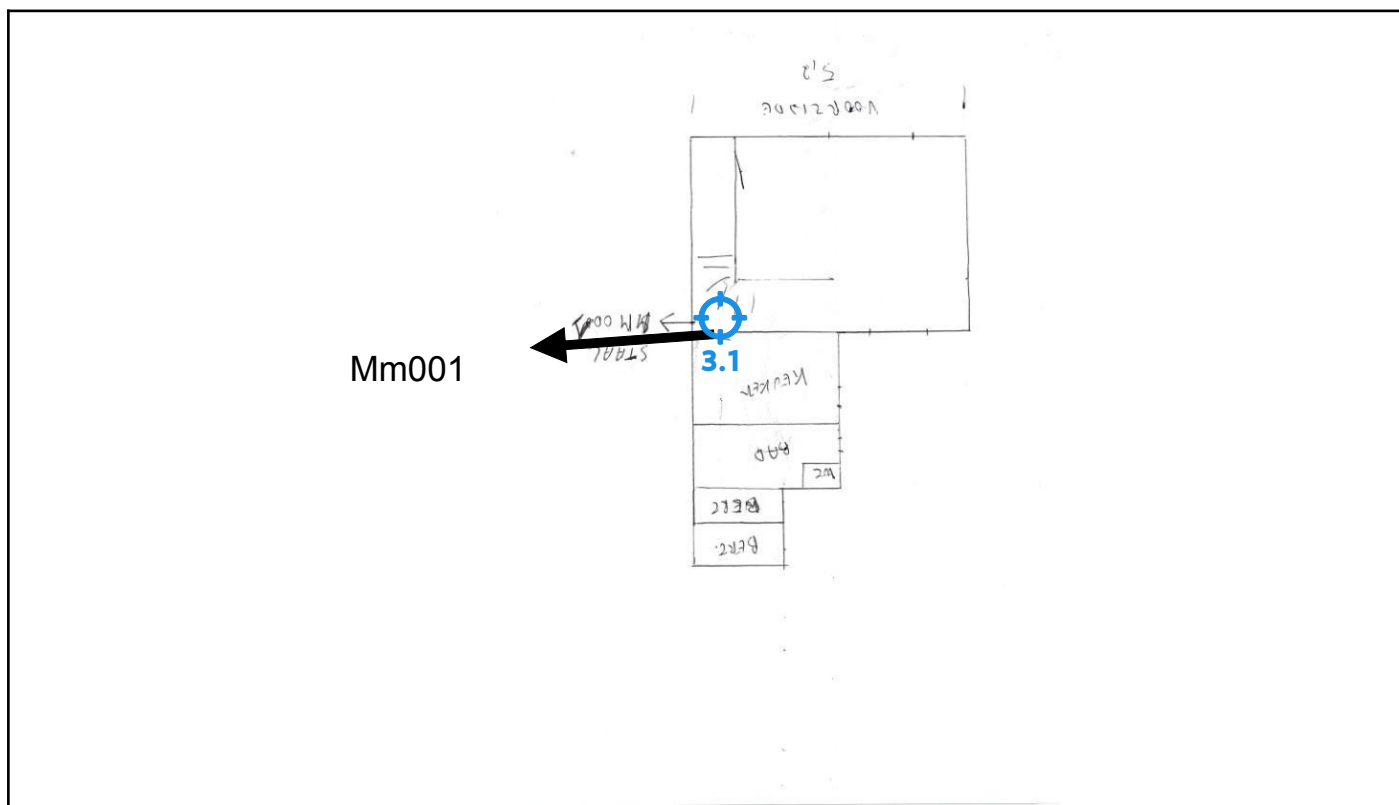
Plan 1.1: Gelijkvloers

Beschrijving	Type	Actie
3. Pleisterwerk muren	Geen asbest	-
3.1 Code: MM001	Mengmonster	-

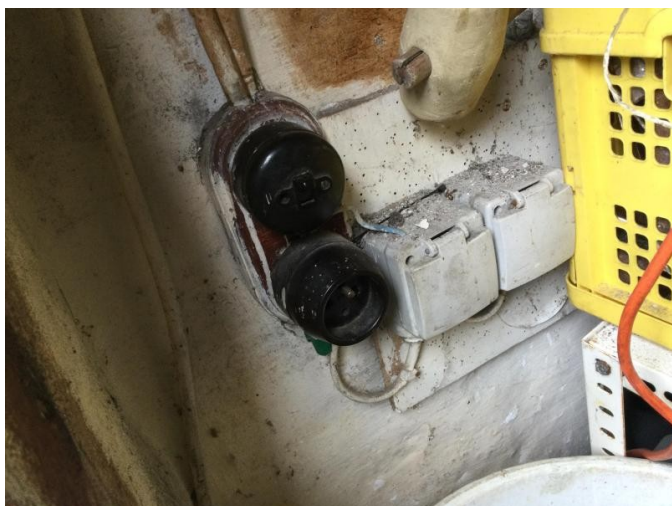
Het asbestmateriaal valt onder de mijlpaal van 2040.

Eindbeoordeling materiaalrisico	Zeer laag materiaalrisico en/of zeer lage kans op vezelvrijgave
---------------------------------	---

Gebondenheid	Categorie 1: hechtgebonden in oorsprong
Asbestsoort (vezeltype)	Alleen chrysotiel
Asbestconcentratie	Laag (< 50%)
Afschermingsgraad van het gehele materiaal	Stootvaste afscherming of omkasting
Toestand van het materiaal	Onbeschadigd, niet verweerd

Beschrijving	Schakelaars
Omgeving	Binnen
Primaire drager	Binnenwand
Asbestmateriaal	Plaat, paneel, tablet - Type Bakeliet
Bindmiddel van asbestmateriaal	Kunststof of -hars
Gebondenheid op basis van bindmiddel	Hecht
Hoeveelheid (oppervlakte - dikte - aantal)	• 0,20 m ² - 5,00 cm - 1 stuk
Totaal volume	0,01 m ³
Eenvoudig bereikbaar	Ja
Bevestigingswijze	• Geklemd
Identificatiemethode	Vaststelling zonder monsternamen

- Vermijd beschadiging

- Eenvoudige handelingen: mag via doe-het-zelf of door werknemer(s) met opleidingsattest eenvoudige handelingen
Bij wegnemen van de schakelaars handschoenen en mondmasker gebruiken

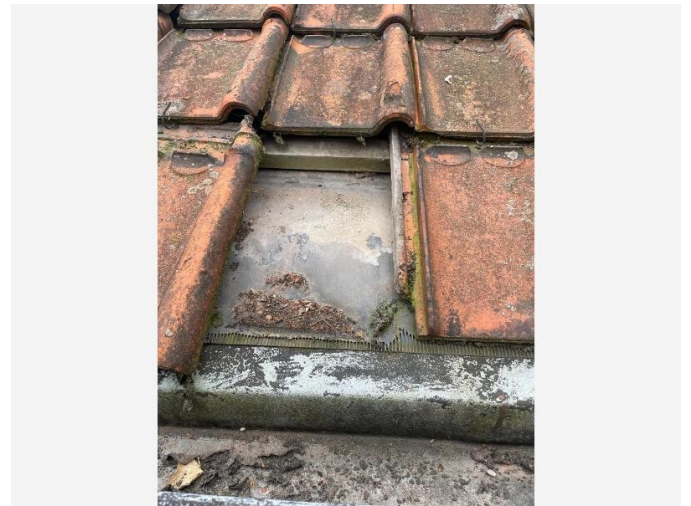
Het asbestmateriaal valt onder de mijlpaal van 2040.

Eindbeoordeling materiaalrisico	Zeer laag materiaalrisico en/of zeer lage kans op vezelvrijgave
---------------------------------	---

Gebondenheid	Categorie 1: hechtgebonden in oorsprong
Asbestsoort (vezeltype)	Alleen chrysotiel
Asbestconcentratie	Laag (< 50%)
Afschermingsgraad van het gehele materiaal	Stootvaste afscherming of omkasting
Toestand van het materiaal	Onbeschadigd, niet verweerd

Beschrijving	Menuiserie platen
Omgeving	Binnen
Primaire drager	Schuin dak
Asbestmateriaal	Plaat, paneel, tablet - Type Menuiserie
Bindmiddel van asbestmateriaal	Cement
Gebondenheid op basis van bindmiddel	Hecht
Hoeveelheid (oppervlakte - dikte - aantal)	<ul style="list-style-type: none">12,00 m² - 0,40 cm - 1 stuk
Totaal volume	0,048 m ³
Eenvoudig bereikbaar	Nee <ul style="list-style-type: none">Verwijdering tast de bouwkundige integriteit aan.
Bevestigingswijze	<ul style="list-style-type: none">Genageld, geniet

- Zorg voor een veilig beheer en verwijder dit asbestmateriaal wanneer het bij werken eenvoudig bereikbaar wordt. Controleer de toestand jaarlijks op wijzigingen.

- Eenvoudige handelingen: mag via doe-het-zelf of door werknemer(s) met opleidingsattest eenvoudige handelingen
Handschoenen en mondmasker gebruiken bij verwijderen

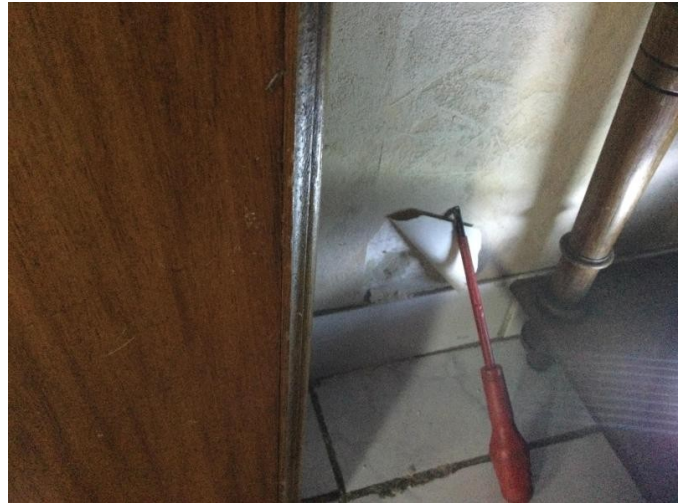
Fiche 3: Pleisterwerk muren

Geen asbest

#	Type	Referentie	Resultaat
3.1	Mengmonster	MM001	Geen asbest

Beschrijving	Pleisterwerk muren
Omgeving	Binnen
Primaire drager	Binnenwand
Bindmiddel van materiaal	Gips - kalk

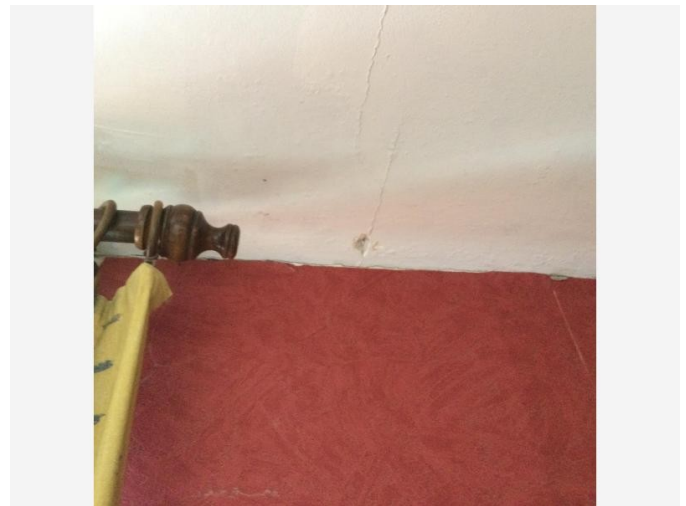
Geen asbest

#	Type	Referentie	Resultaat
4.1	Mengmonster	Mm002	Geen asbest

Beschrijving	Pleisterwerk plafond
Omgeving	Binnen
Primaire drager	Plafond
Bindmiddel van materiaal	Gips - kalk
