# Asbestinventarisatetest

Sint-Kristoffelstraat 91, 8310 Brugge

Attestnummer : 20240318-000276.000

Uitgegeven op : 18.03.2024

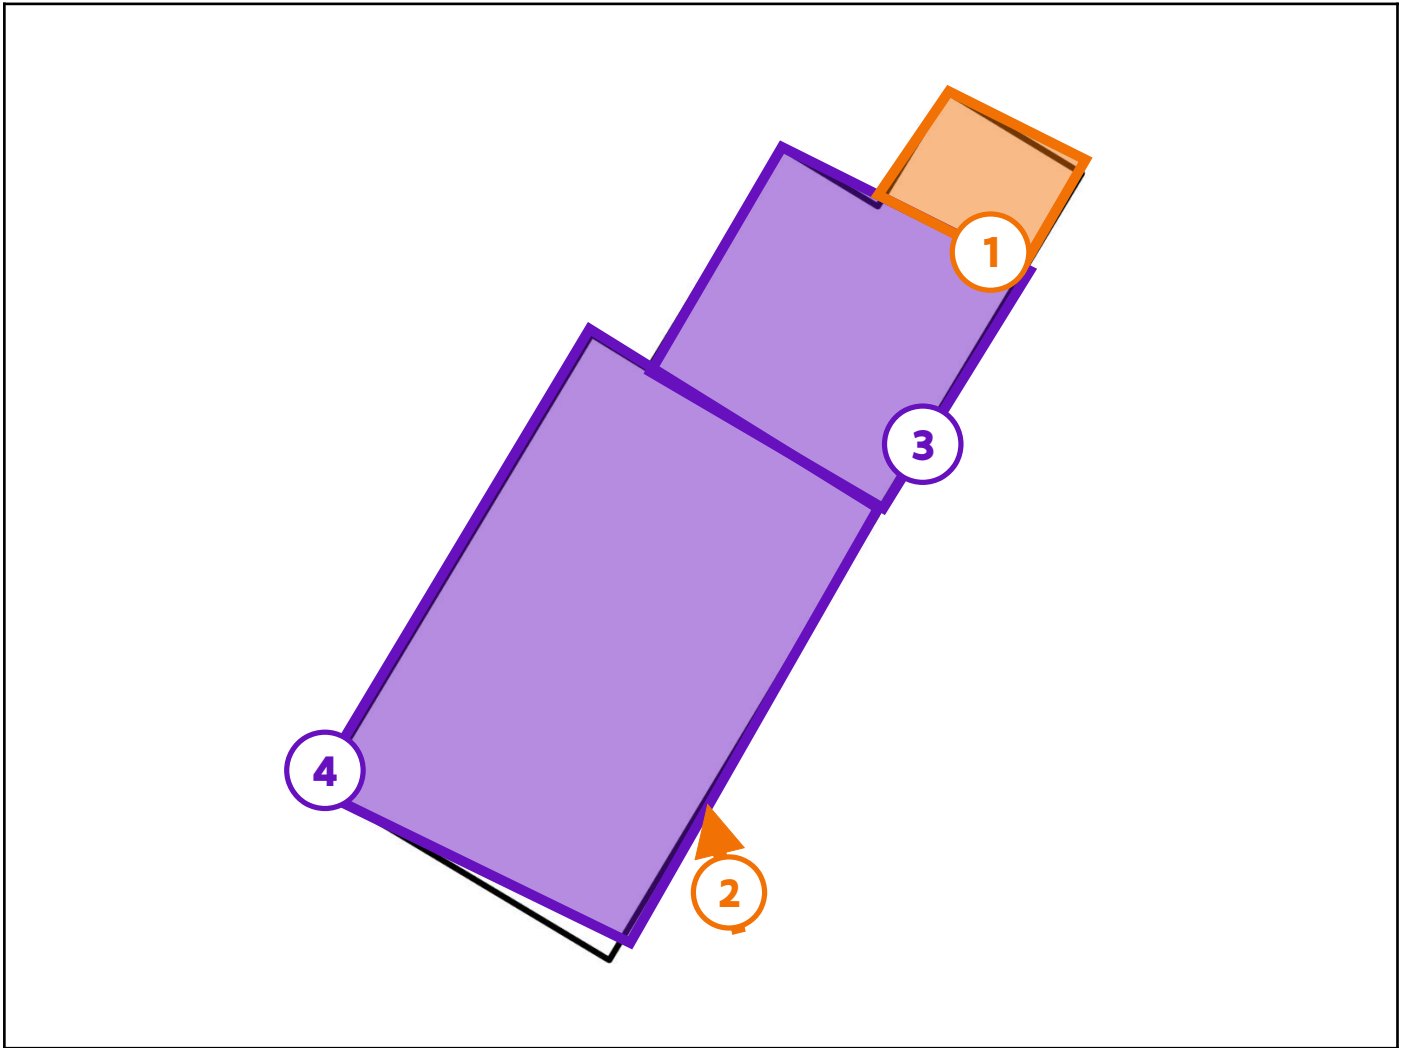
## Plan 1.1: Hoofdgebouw daken

Beschrijving	Type	Actie
1. Golfplaten	Asbestmateriaal	<a href="#">Verwijderen</a>
2. Schouwhoed	Asbestmateriaal	<a href="#">Verwijderen</a>
3. EPDM dak	Advies	-
4. Onderdak pvc	Advies	-

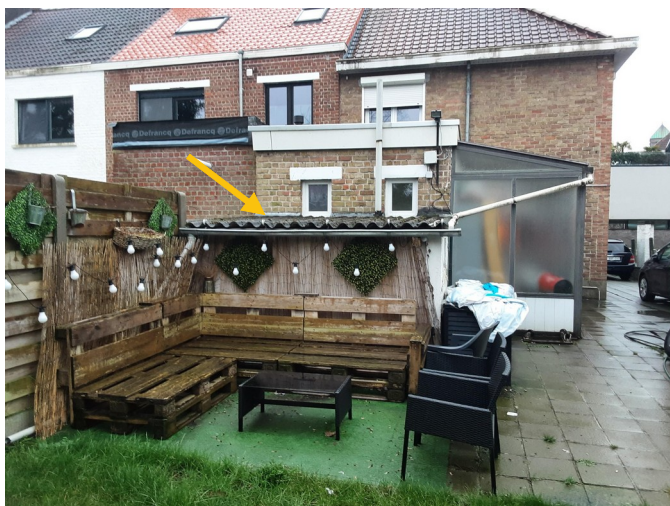
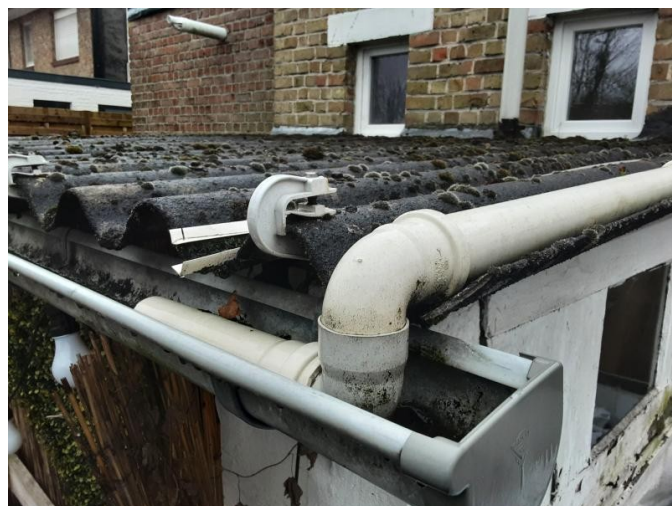
Overzichtsfoto

Detailfoto

Eindbeoordeling materiaalrisico	Verhoogd materiaalrisico en/of verhoogde kans op vezelvrijgave
---------------------------------	--

Gebondenheid	Categorie 1: hechtgebonden in oorsprong
Asbestsoort (vezeltype)	Crocidoliet aanwezig
Asbestconcentratie	Laag (< 50%)
Afschermingsgraad van het gehele materiaal	Geheel of deels vrij aan de buitenlucht
Toestand van het materiaal	Matig beschadigd, matig verweerd

Beschrijving	Golfplaten
Omgeving	Buiten
Primaire drager	Schuin dak
Asbestmateriaal	Dak- en gevelbekleding - Golfplaat
Bindmiddel van asbestmateriaal	Cement
Gebondenheid op basis van bindmiddel	Hecht
Hoeveelheid (oppervlakte - aantal)	• 8,00 m <sup>2</sup> - 1 stuk
Totale oppervlakte	8,00 m <sup>2</sup>
Eenvoudig bereikbaar	Ja
Bevestigingswijze	• Geschroefd
Identificatiemethode	Vaststelling zonder monsternamen

Het asbestmateriaal valt onder de mijlpaal van 2034.

Verwijderen

- Hemelwater dat afspoelt van asbestcement daken of gevels kan asbestdeeltjes bevatten. Gebruik het enkel voor gesloten circuits (bv. spoelen toiletten). Reinig na het vervangen van het dak of de gevel de dakgoten en regenwaterput of -ton om asbesthoudend sediment of slib te verwijderen

- Eenvoudige handelingen: mag via doe-het-zelf of door werknemer(s) met opleidingsattest eenvoudige handelingen  
MAG je zelf verwijderen. Voer af in gesloten verpakking. Niet in boren, schijven, slijpen,....

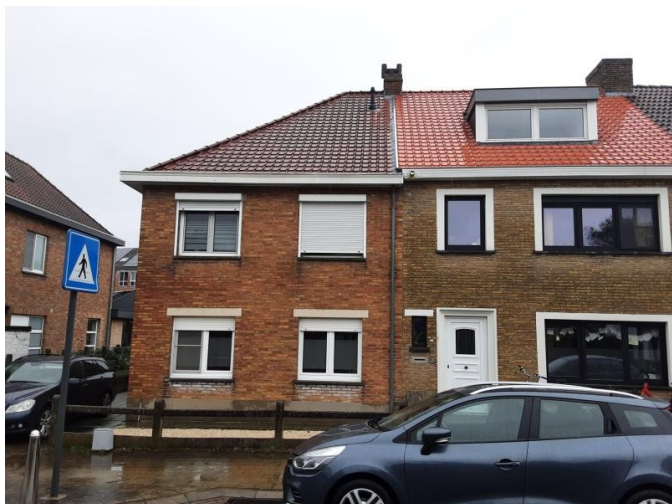
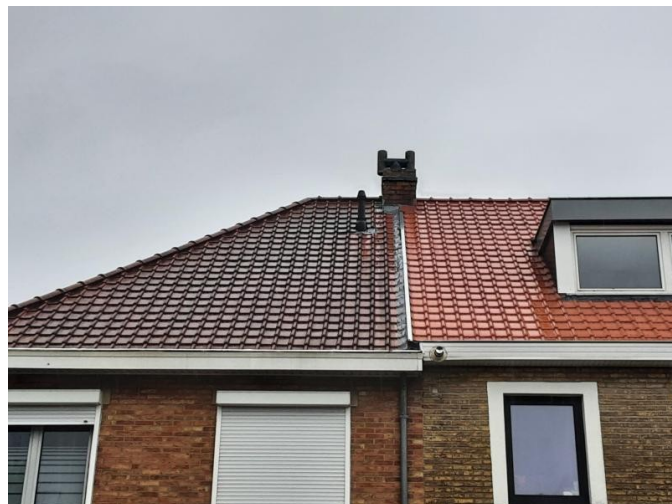
Overzichtsfoto

Detailfoto

Eindbeoordeling materiaalrisico	Laag materiaalrisico en/of verlaagde kans op vezelvrijgave
---------------------------------	--

Gebondenheid	Categorie 1: hechtgebonden in oorsprong
Asbestsoort (vezeltype)	Crocidoliet aanwezig
Asbestconcentratie	Laag (< 50%)
Afschermingsgraad van het gehele materiaal	Geheel of deels vrij aan de buitenlucht
Toestand van het materiaal	Onbeschadigd, niet verweerd

Beschrijving	Schouwhoed
Omgeving	Buiten
Primaire drager	Ruimteverwarming
Asbestmateriaal	Schouwhoed, ventilatiekap (anti-windval)
Bindmiddel van asbestmateriaal	Cement
Gebondenheid op basis van bindmiddel	Hecht
Hoeveelheid (gewicht - aantal)	<ul style="list-style-type: none"><li>• 5,00 kg - 1 stuk</li></ul>
Totaal gewicht	5,00 kg
Eenvoudig bereikbaar	Ja
Bevestigingswijze	<ul style="list-style-type: none"><li>• Los (al dan niet bedekt)</li><li>• Geklemd</li></ul>

Het asbestmateriaal valt onder de mijlpaal van 2034.

Verwijderen

- Zorg voor een veilig beheer. Vermijd het beschadigen van het asbestmateriaal. Controleer de toestand jaarlijks op wijzigingen.

- Eenvoudige handelingen: mag via doe-het-zelf of door werknemer(s) met opleidingsattest eenvoudige handelingen  
Mag je zelf verwijderen voorzover je de schouwhoed op zijn geheel verwijdert. Niet in breken, kappen, slijpen en voer af in gesloten verpakking.

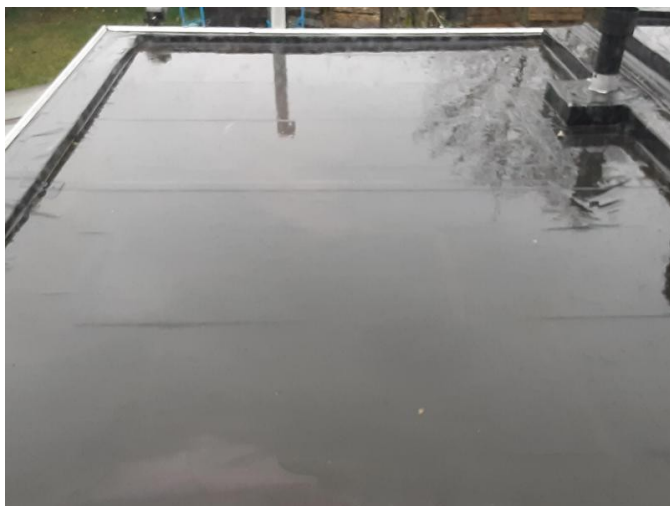
Vrije foto

Dak werd afgewerkt met EPDM. Geen roofing

Identificatiemethode	Vaststelling & expertise (niet-asbestverdacht)
Primaire drager	Plat dak

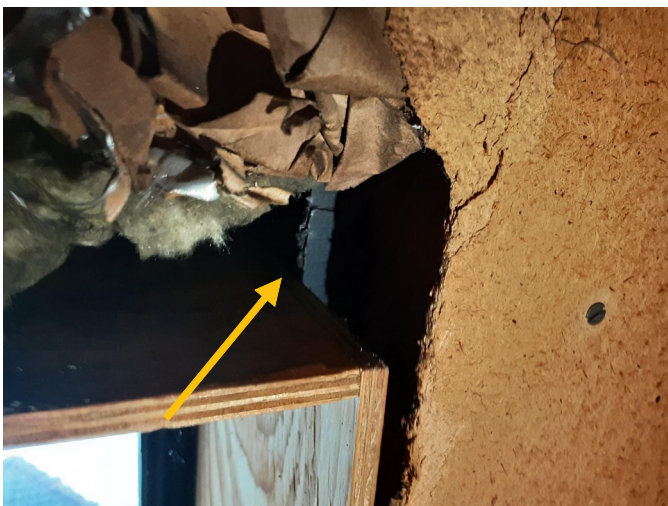
Vrije foto

Het onderdak bestaat uit pvc-platen, niet uit menuiserite

Identificatiemethode	Vaststelling & expertise (niet-asbestverdacht)
Primaire drager	Schuin dak

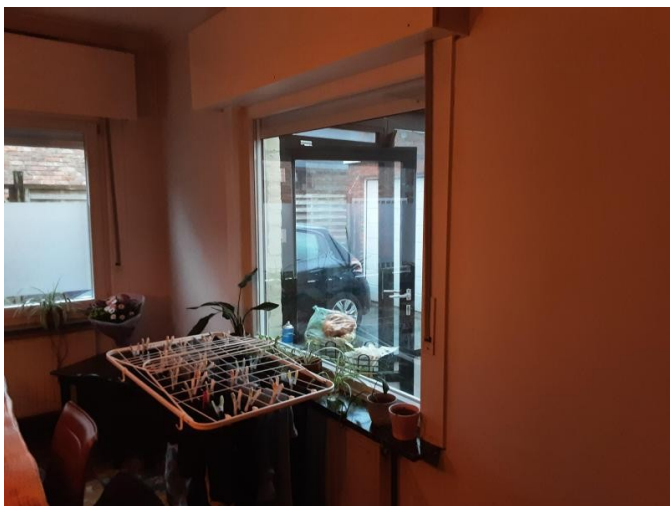
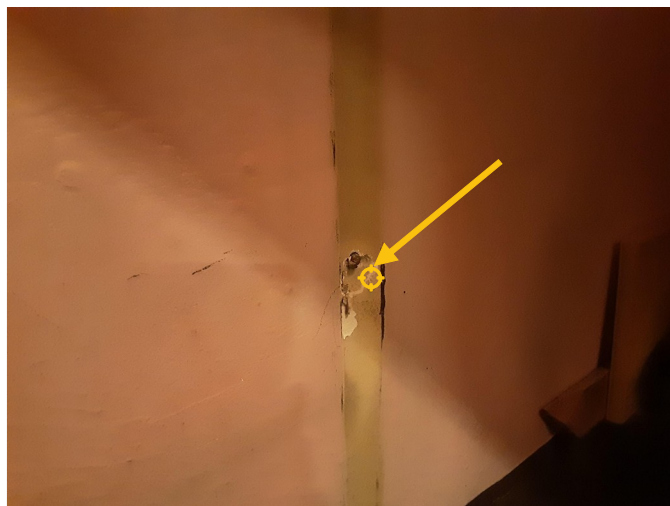
## Fiche 5: Pleisterwerk muur

Geen asbest

Overzichtsfoto

Detailfoto

#	Type	Referentie	Resultaat
5.1	Mengmonster	MM1	Geen asbest

Beschrijving	Pleisterwerk muur
Omgeving	Binnen
Primaire drager	Binnenwand
Bindmiddel van materiaal	Gips - kalk
