Asbestinventarisatetest

Julius Dooghelaan 117, 8310 Brugge

Attestnummer : 20240422-000339.000

Uitgegeven op : 22.04.2024

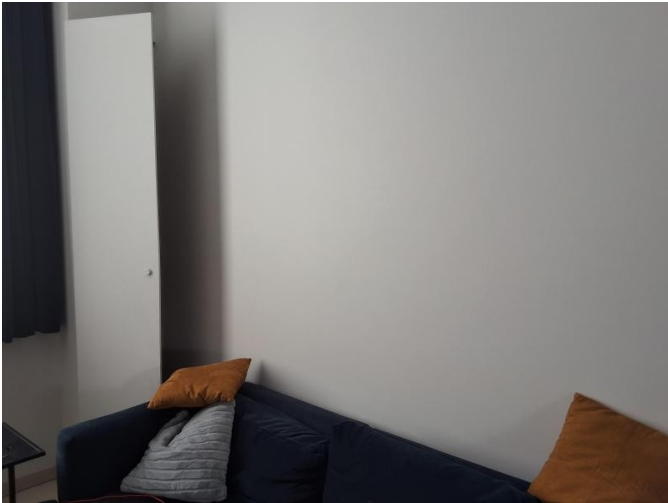
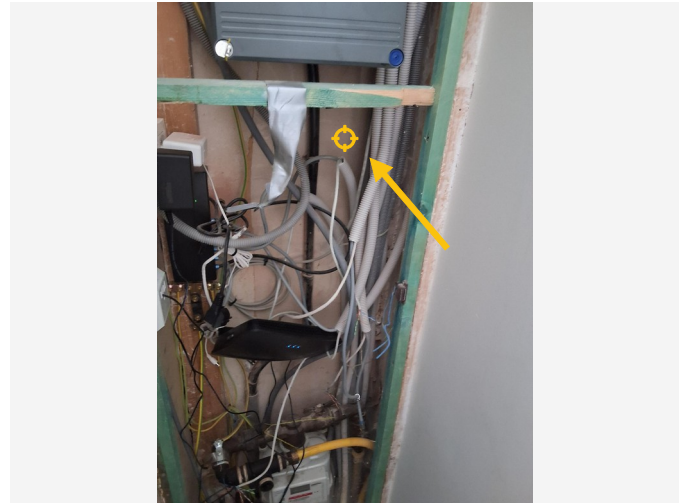
Fiche 2: Pleisterwerk muur

Overzichtsfoto

Detailfoto

Geen asbest

| # | Type | Referentie | Resultaat |
|---|---|---|---|
| 2.1 | Mengmonster | Mm1 | Geen asbest |

| Beschrijving | Pleisterwerk muur |

| Bindmiddel van materiaal | Gips - kalk |
