# Asbestinventarisatetest

Daverlostraat 28, 8310 Brugge

Attestnummer : 20240418-000390.000

Uitgegeven op : 18.04.2024

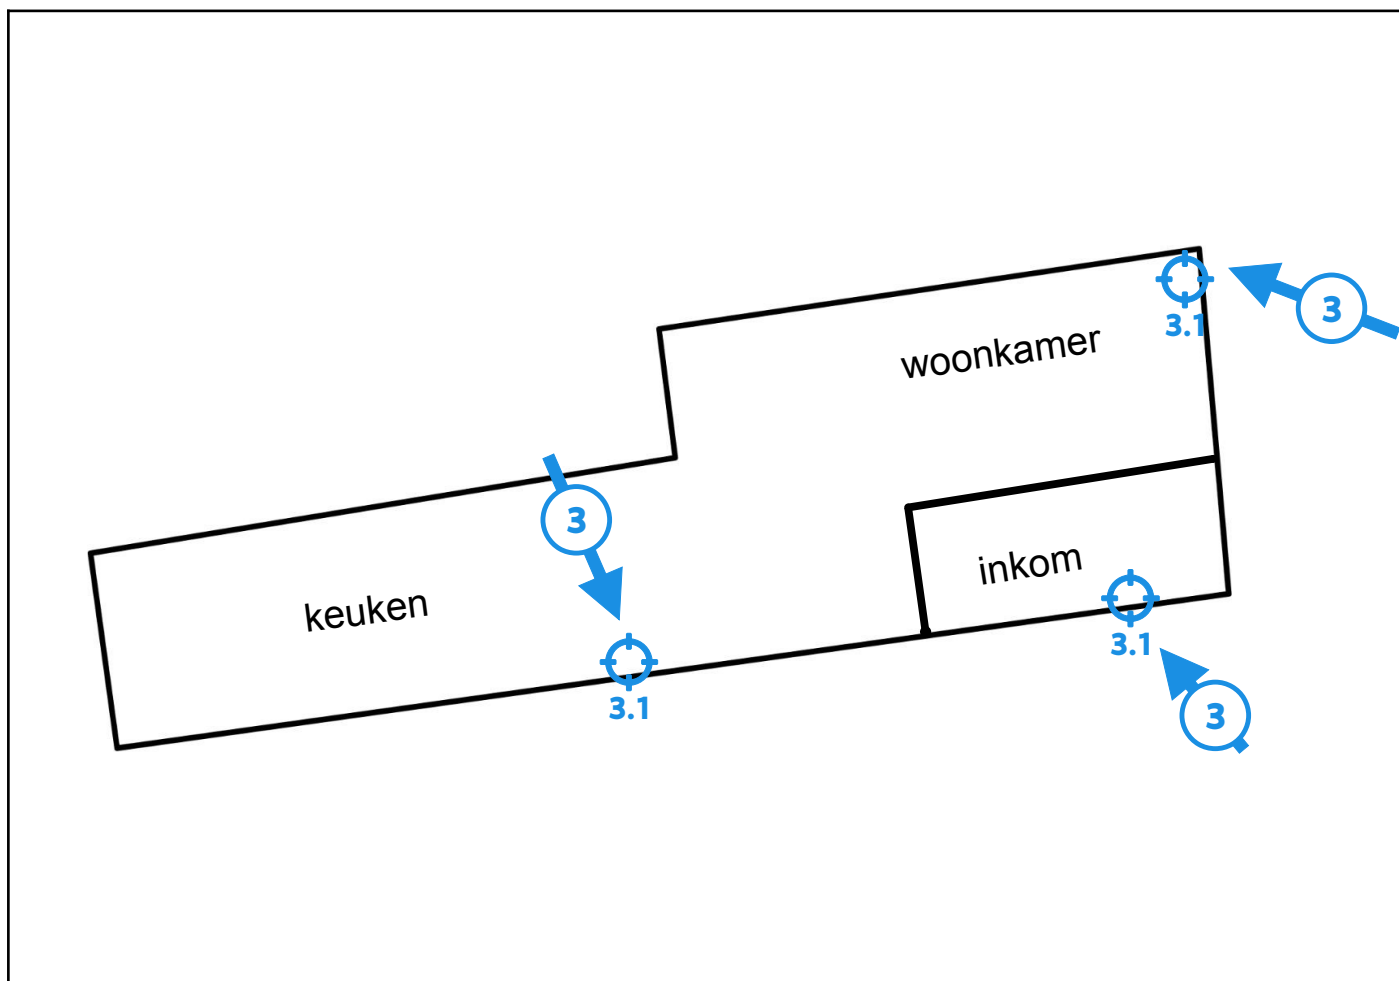
## Plan 1.2: Hoofdgebouw plan

Beschrijving	Type	Actie
3. Pleisterwerk muur	Geen asbest	-
3.1 Code: Mm1	Mengmonster	-

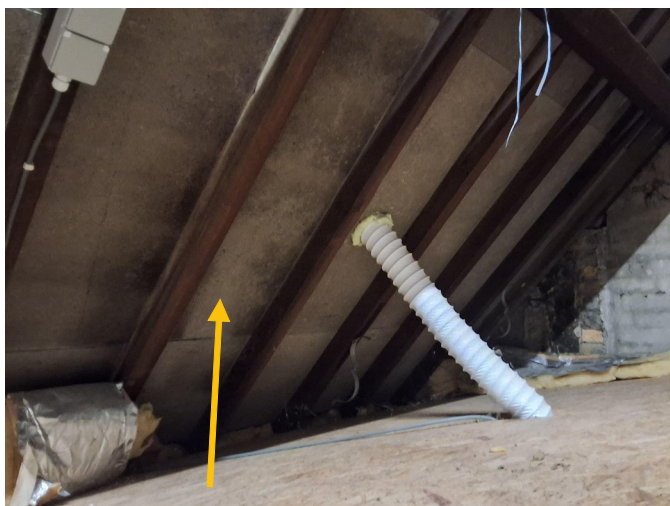
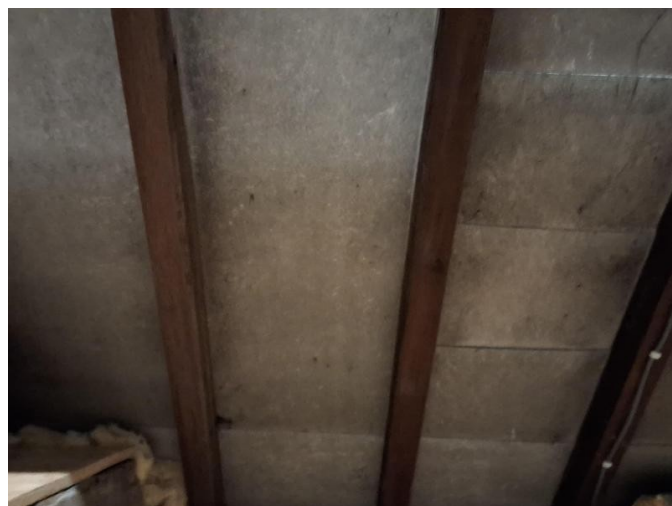
Overzichtsfoto

Detailfoto

Eindbeoordeling materiaalrisico	Laag materiaalrisico en/of verlaagde kans op vezelvrijgave
---------------------------------	--

Gebondenheid	Categorie 1: hechtgebonden in oorsprong
Asbestsoort (vezeltype)	Crocidoliet aanwezig
Asbestconcentratie	Laag (< 50%)
Afschermingsgraad van het gehele materiaal	Geheel of deels (ook) vrij aan de binnenlucht
Toestand van het materiaal	Onbeschadigd, niet verweerd

Beschrijving	Menuiserie
Omgeving	Binnen
Primaire drager	Schuin dak
Asbestmateriaal	Plaat, paneel, tablet - Type Menuiserie
Bindmiddel van asbestmateriaal	Cement
Gebondenheid op basis van bindmiddel	Hecht
Hoeveelheid (oppervlakte - dikte - aantal)	• 90,00 m <sup>2</sup> - 0,30 cm - 1 stuk
Totaal volume	0,27 m <sup>3</sup>
Eenvoudig bereikbaar	Nee <ul style="list-style-type: none"><li>Het asbestmateriaal is bedekt (uitgezonderd laag verf, coating, behang, kunststof, textiel) en het wegnemen van het bedekkende materiaal kan niet zonder het bedekkende materiaal te beschadigen.</li></ul>
Bevestigingswijze	• Genageld, geniet

<b>Identificatiemethode</b>	Vaststelling zonder monstername
<b>Destructieve handeling voor identificatie</b>	Nee

Het asbestmateriaal valt onder de mijlpaal van 2040.

Zorgvuldig beheren

- Zorg voor een veilig beheer en verwijder dit asbestmateriaal wanneer het bij werken eenvoudig bereikbaar wordt. Controleer de toestand jaarlijks op wijzigingen.

- Eenvoudige handelingen: enkel door erkend asbestverwijderaar  
Verwijder deze toepassing wanneer deze door grote werken eenvoudig bereikbaar wordt (lees: bij renovatie van het dak). Tot dan niet in boren, schijven, slijpen, etc... vermijd stofvorming

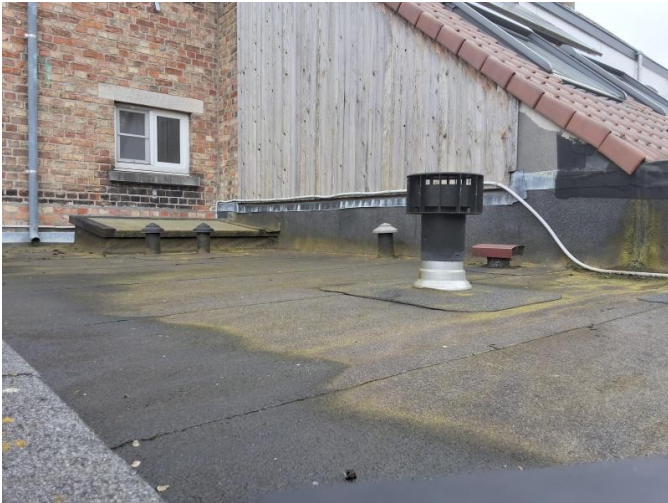
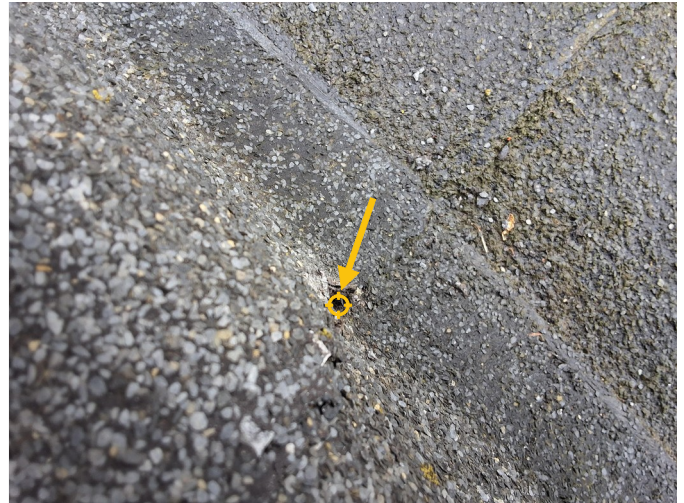
## Fiche 2: Roofing

Overzichtsfoto

Detailfoto

Geen asbest

#	Type	Referentie	Resultaat
2.1	Puntmonster	Mm2	Geen asbest

Beschrijving	Roofing
Omgeving	Buiten
Primaire drager	Plat dak
Bindmiddel van materiaal	Bitumen (roofing, teer, asfalt)

<b>Gebondenheid op basis van bindmiddel</b>	Hecht
<b>Hoeveelheid (oppervlakte - aantal)</b>	• 30,00 m <sup>2</sup> - 1 stuk
<b>Totale oppervlakte</b>	30,00 m <sup>2</sup>
<b>Identificatiemethode</b>	Vaststelling met monstername
<b>Destructieve handeling voor identificatie</b>	Nee

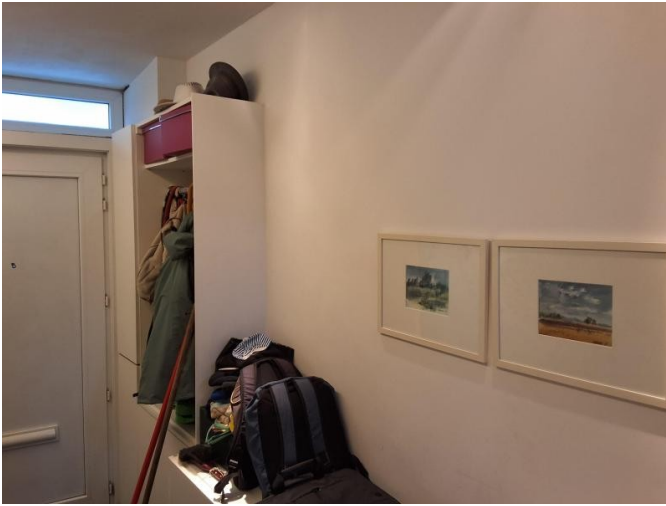
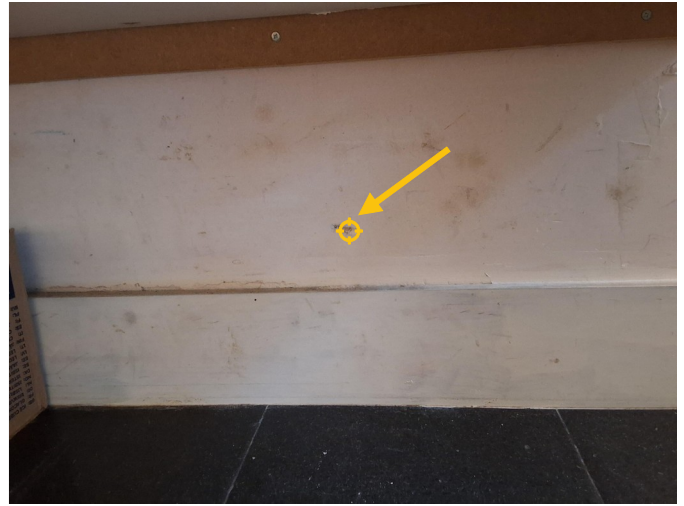
## Fiche 3: Pleisterwerk muur

Overzichtsfoto

Detailfoto

Geen asbest

#	Type	Referentie	Resultaat
3.1	Mengmonster	Mm1	Geen asbest

Beschrijving	Pleisterwerk muur
Omgeving	Binnen
Primaire drager	Binnenwand
Bindmiddel van materiaal	Gips - kalk

<b>Gebondenheid op basis van bindmiddel</b>	Niet-hechtgebonden
<b>Hoeveelheid (oppervlakte - dikte - aantal)</b>	• 1,00 m <sup>2</sup> - 1,00 cm - 1 stuk
<b>Totaal volume</b>	0,01 m <sup>3</sup>
<b>Identificatiemethode</b>	Vaststelling met monstername
<b>Destructieve handeling voor identificatie</b>	Nee
