Keuringsverslag van een elektrische laagspanning- en zeer lage spanningsinstallatie

Straatnaam	Manitobalaan	Eigenaar	iov
Huisnummer	57	Naam	
Busnummer		Straatnaam	Manitobalaan
Postcode	8200	Huisnummer	57
Gemeente	Brugge	Busnummer	
Land	België	Postcode	8200
		Gemeente	Brugge
		Land	Belgie
		Installateur	
		Naam	-
		BTW nr.	-
		Telefoonnummer	
		E-mail	-

Controlebezoek van een oude huishoudelijke elektrische installatie van een wooneenheid bij verkoop op vraag van de verkoper volgens (KB 08/09/2019) - AREI Boek 1- 8.4.2. en 8.2.1. en 4.2.4.3.

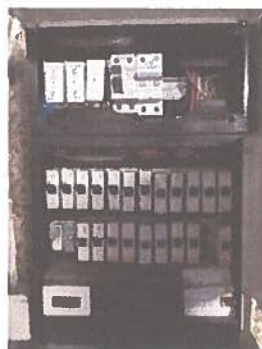
Afbeelding schakel- en verdeelbord:

Visueel nazicht (algemeen)	NOK	Directe aanraking	NOK	Indirecte aanraking	OK
Aansluitingen	NOK	schema in bijlage door Aceg vzw	NA		
Equipotentiale verbindingen	niet van toepassing	Doorsnede geleiders	NOK		
Continuïteit	NOK	Verlichting / toestellen	NVT
