Asbestinventarisatetest

Torhoutsesteenweg 179, 8210 Zedelgem

Attestnummer : 20230719-000376.000

Zone 1: Hoofdgebouw

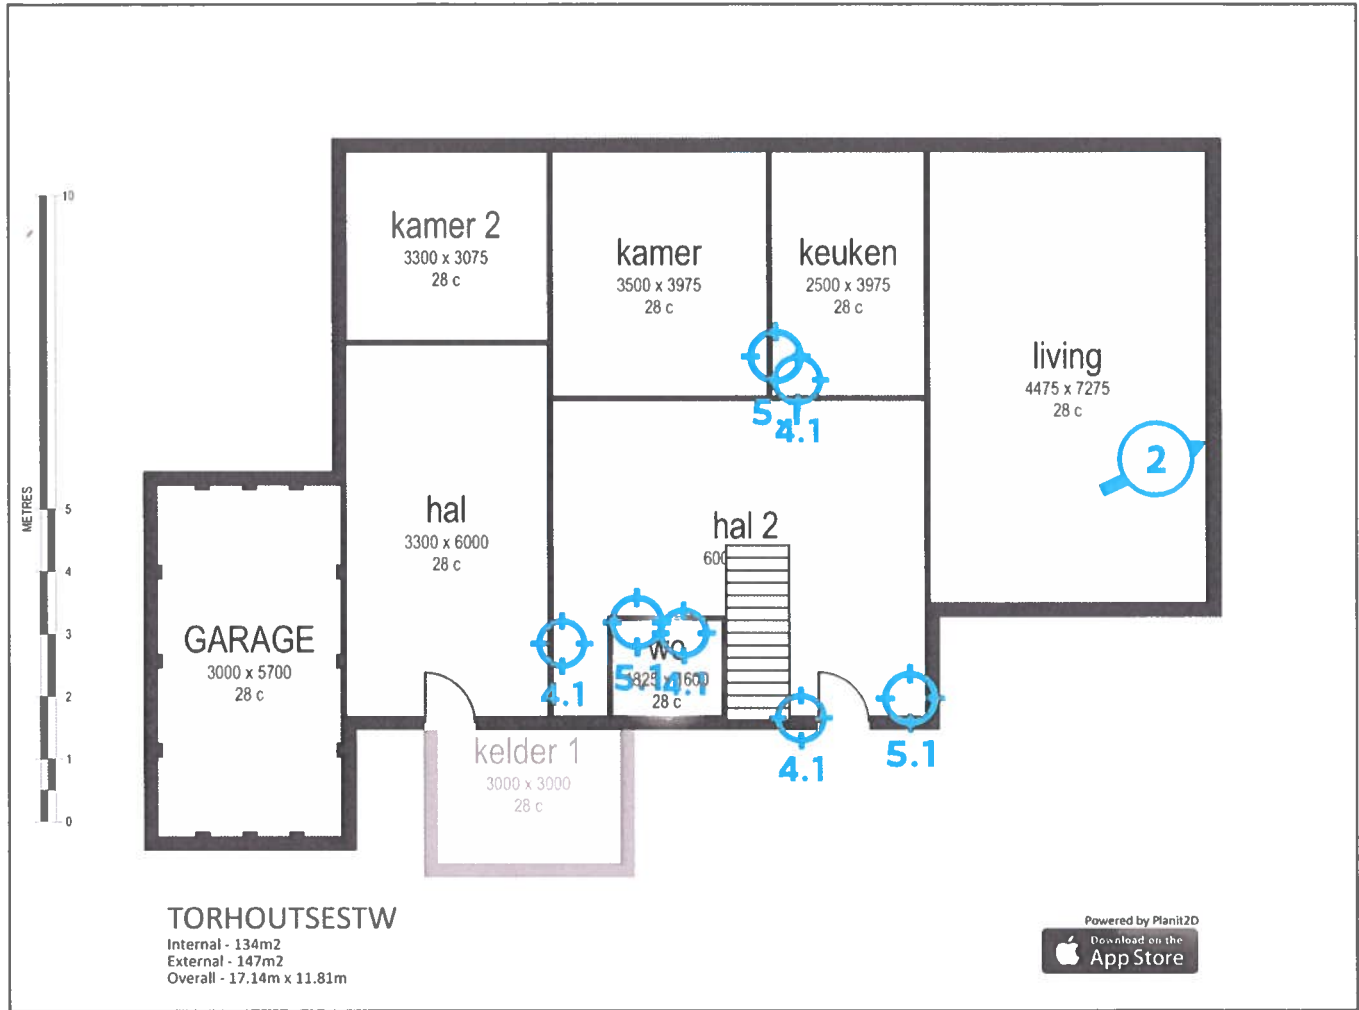
Plan 1.1: Benedenverdieping

Beschrijving	Type	Actie
2. Koord kachel	Geen asbest	-
4. Pleister muren	Geen asbest	-
4.1 Code: MM01	Mengmonster	-
5. Pleister plafonds	Geen asbest	-
5.1 Code: MM02	Mengmonster	-

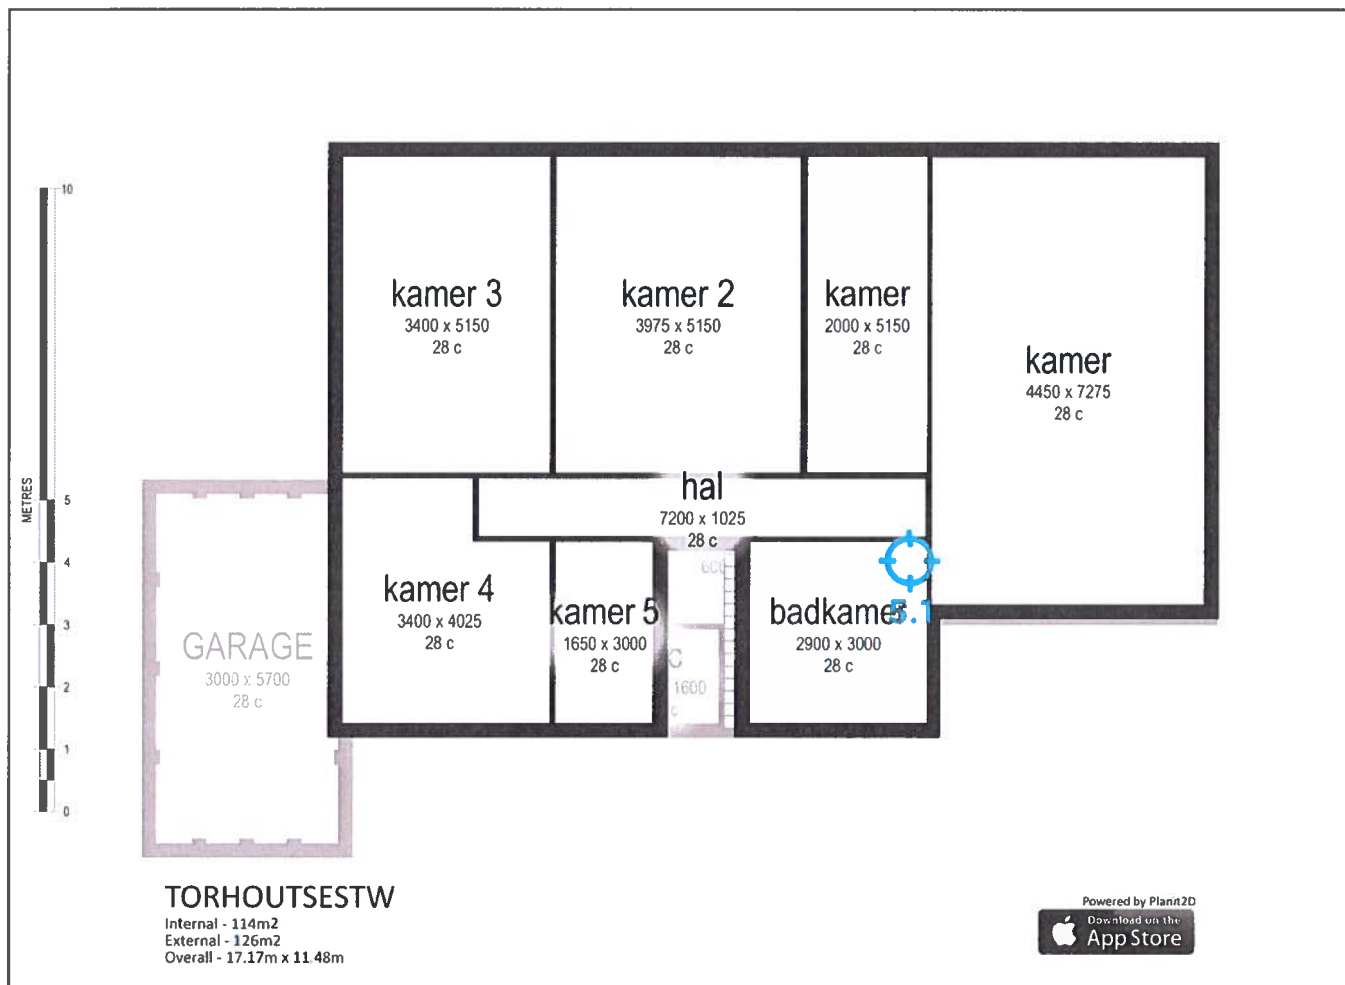
Plan 1.2: Eerste verdieping

Beschrijving	Type	Actie
5. Pleister plafonds	Geen asbest	-
5.1 Code: MM02	Mengmonster	-

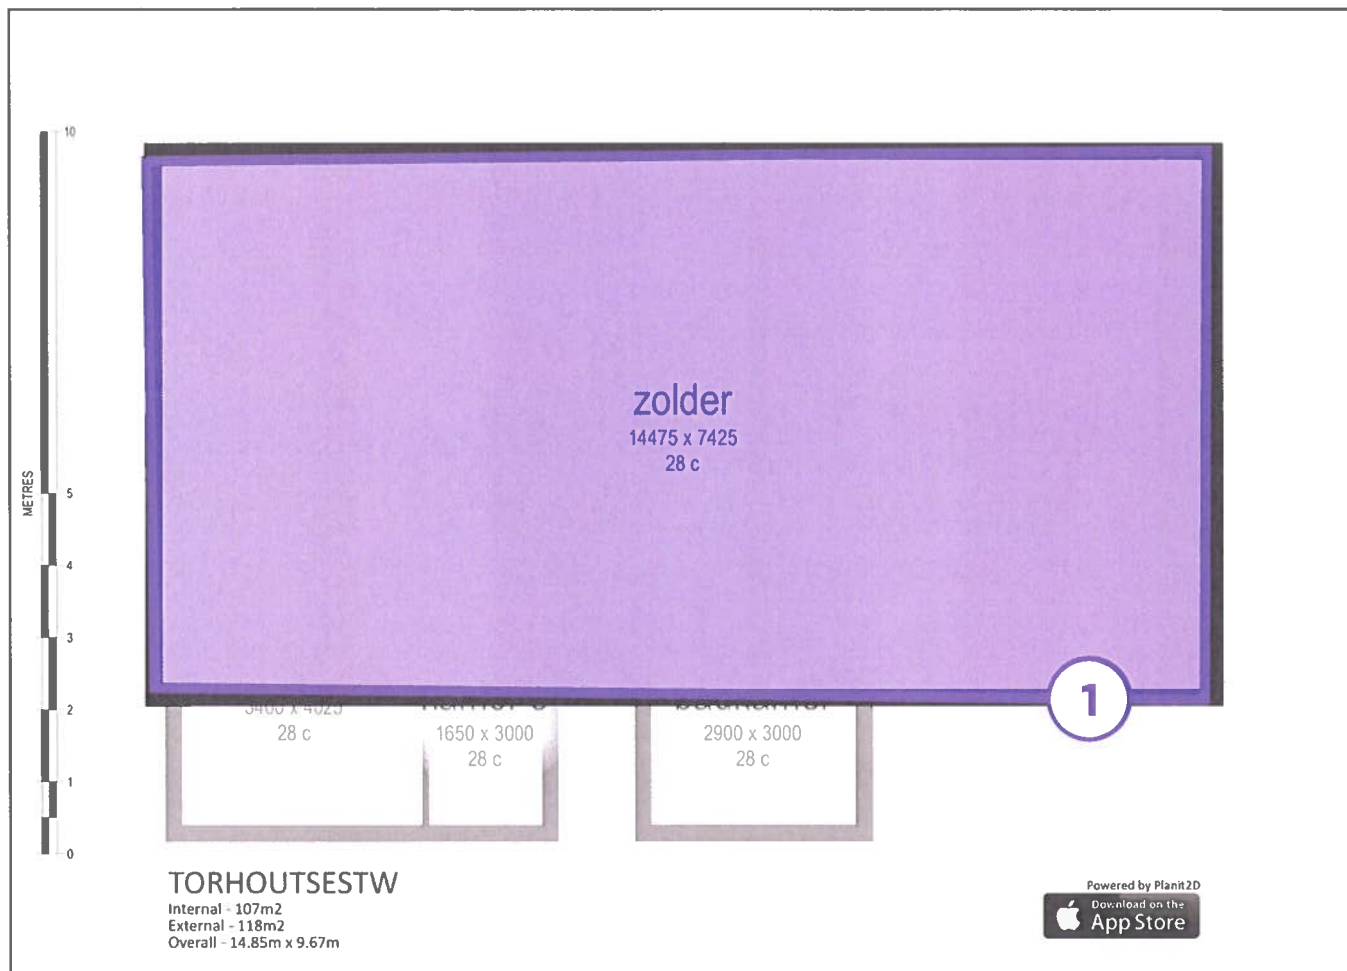
Plan 1.3: Zolderverdieping

Beschrijving	Type	Actie
1. Geen onderdak	Advies	-

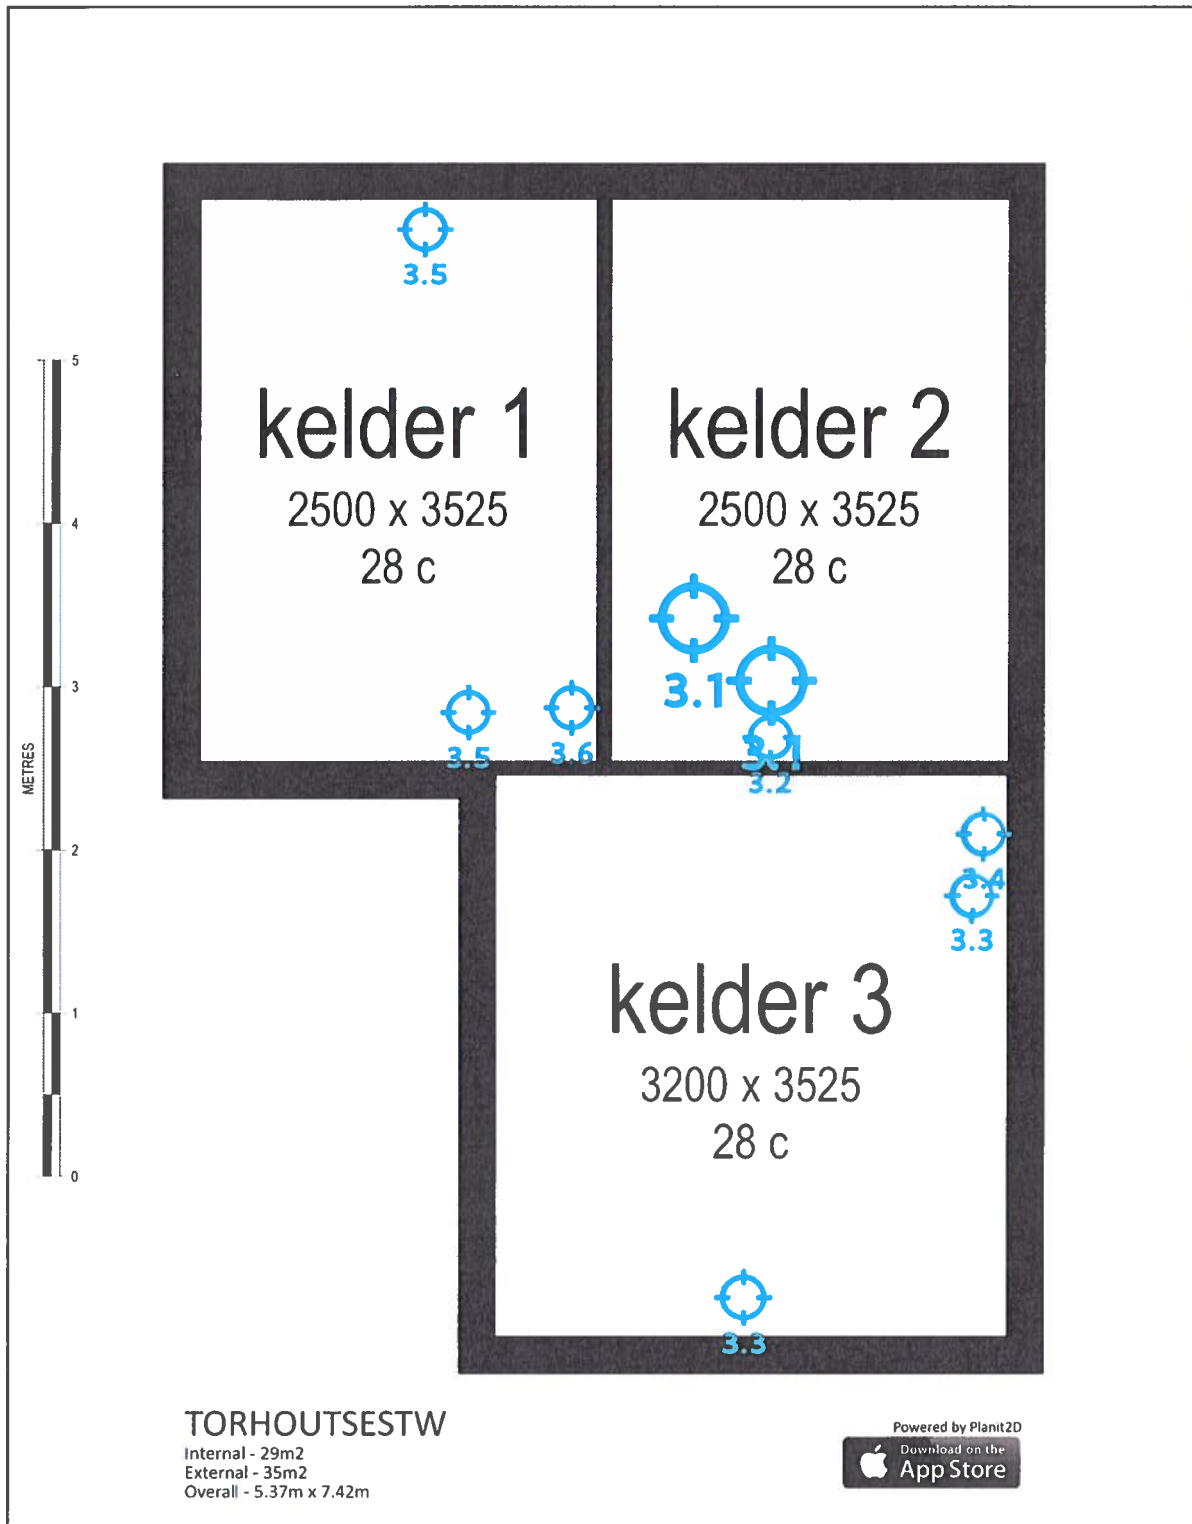
Plan 1.4: Kelder

3. Leidingisolatie kelder	Geen asbest	-
3.1 Code: MM03 RS	Mengmonster	-
3.2 Code: MM04 BO	Puntmonster	-
3.3 Code: MM05 RS	Mengmonster	-
3.4 Code: MM06 BO	Puntmonster	-
3.5 Code: MM07 RS	Mengmonster	-
3.6 Code: MM08 BO	Puntmonster	-

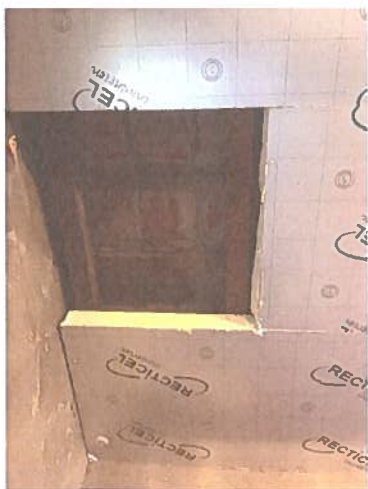
Vrije foto

Er is geen onderdak. Isolatiepanelen zitten direct onder de pannen.

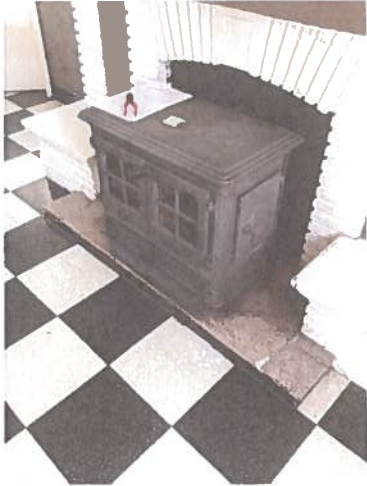
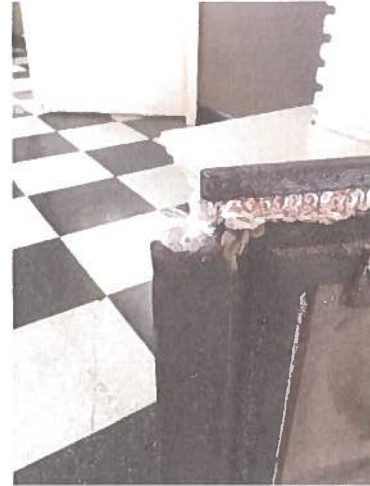
Fiche 2: Koord kachel

Geen asbest

Beschrijving	Koord kachel
Omgeving	Binnen
Identificatiemethode	Vaststelling zonder monstername
Destructieve handeling voor identificatie	Nee
Opmerking	Koord kachel is geen asbest

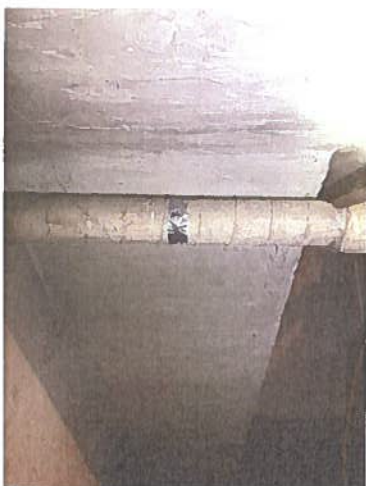
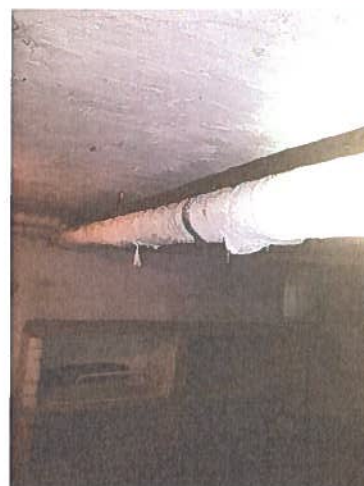
Fiche 3: Leidingisolatie kelder

Geen asbest

#	Type	Referentie	Resultaat
3.1	Mengmonster	MM03 RS	Geen asbest
3.2	Puntmonster	MM04 BO	Geen asbest
3.3	Mengmonster	MM05 RS	Geen asbest
3.4	Puntmonster	MM06 BO	Geen asbest
3.5	Mengmonster	MM07 RS	Geen asbest
3.6	Puntmonster	MM08 BO	Geen asbest

Beschrijving	Leidingisolatie kelder
Omgeving	Binnen
Primaire drager	Plafond
Bindmiddel van materiaal	Gips - kalk
Gebondenheid op basis van bindmiddel	Niet-hechtgebonden
Hoeveelheid (lengte - omtrek - dikte - aantal)	• 12,00 m - 50,00 cm - 4,00 cm - 1 stuk
Totaal volume	0,24 m ³
Identificatiemethode	Vaststelling met monstername
Destructieve handeling voor identificatie	Nee

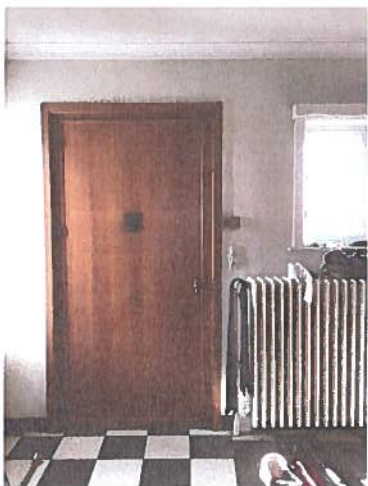
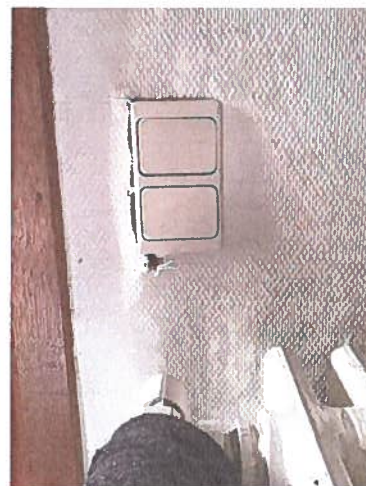
Fiche 4: Pleister muren

Geen asbest

#	Type	Referentie	Resultaat
4.1	Mengmonster	MM01	Geen asbest

Beschrijving	Pleister muren
Omgeving	Binnen
Primaire drager	Binnenwand
Bindmiddel van materiaal	Gips - kalk

Gebondenheid op basis van bindmiddel	Niet-hechtgebonden
Hoeveelheid (oppervlakte - dikte - aantal)	• 400,00 m ² - 1,00 cm - 1 stuk
Totaal volume	4,00 m ³
Identificatiemethode	Vaststelling met monstername
Destructieve handeling voor identificatie	Nee

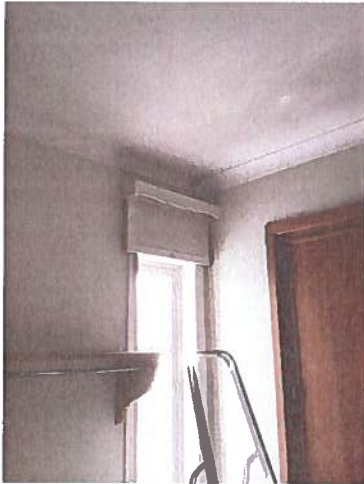
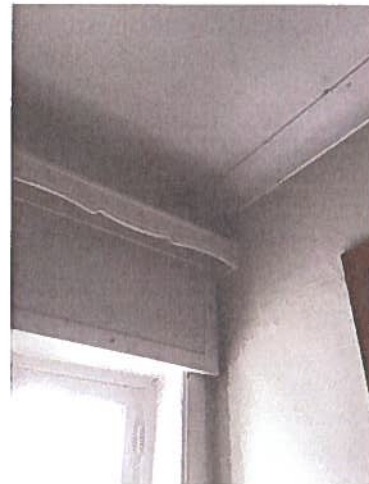
Fiche 5: Pleister plafonds

Geen asbest

#	Type	Referentie	Resultaat
5.1	Mengmonster	MM02	Geen asbest

Beschrijving	Pleister plafonds
Omgeving	Binnen
Primaire drager	Plafond

Bindmiddel van materiaal	Gips - kalk
Gebondenheid op basis van bindmiddel	Niet-hechtgebonden
Hoeveelheid (oppervlakte - dikte - aantal)	• 250,00 m ² - 1,00 cm - 1 stuk
Totaal volume	2,50 m ³
Identificatiemethode	Vaststelling met monstername
Destructieve handeling voor identificatie	Nee
