Asbestinventarisatetest

Legeweg 223, 8020 Oostkamp

Attestnummer : 20230627-000158.000

Uitgegeven op : 27.06.2023

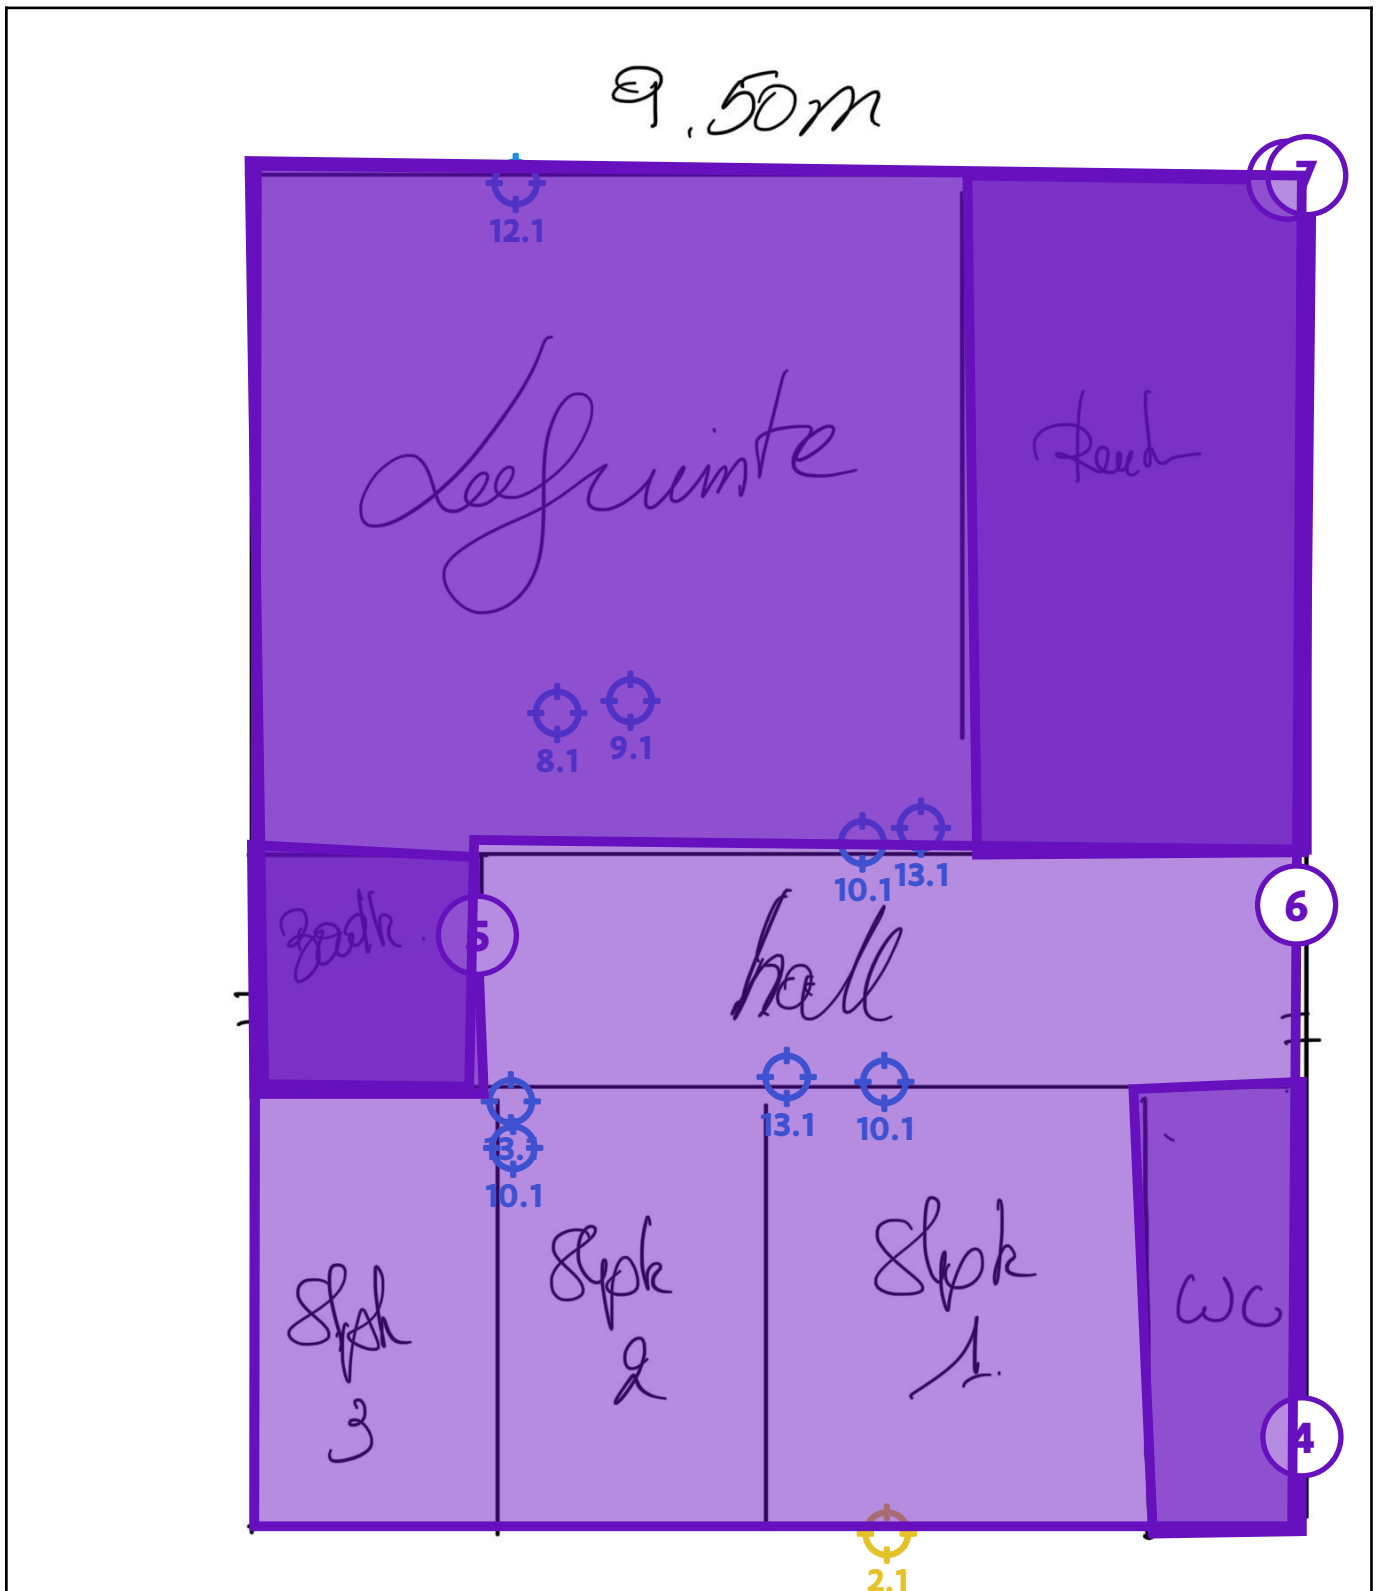
Plan 1.1: plan woning

2. Raampartij Veranda Tuin	Asbestmateriaal	Zorgvuldig beheren
2.1 Code: staal 3	Puntmonster	-
3. faience tegels Keuken	Advies	-
4. Faience tegels WC	Advies	-
5. faience tegels Badkamer	Advies	-
6. bakkeliet schakelaars	Advies	-
7. Plafond Keuken/leefruimte/badkamer	Advies	-
8. Schouwmantel	Geen asbest	-
8.1 Code: staal 7	Puntmonster	-
9. Schouwmantel	Geen asbest	-
9.1 Code: staal 8	Puntmonster	-
10. Pleisterwerk plafond	Geen asbest	-
10.1 Code: Staal 2	Mengmonster	-
12. Vensterbank	Geen asbest	-
12.1 Code: staal 6	Puntmonster	-
13. Pleisterwerken muren	Geen asbest	-
13.1 Code: staal 1	Mengmonster	-

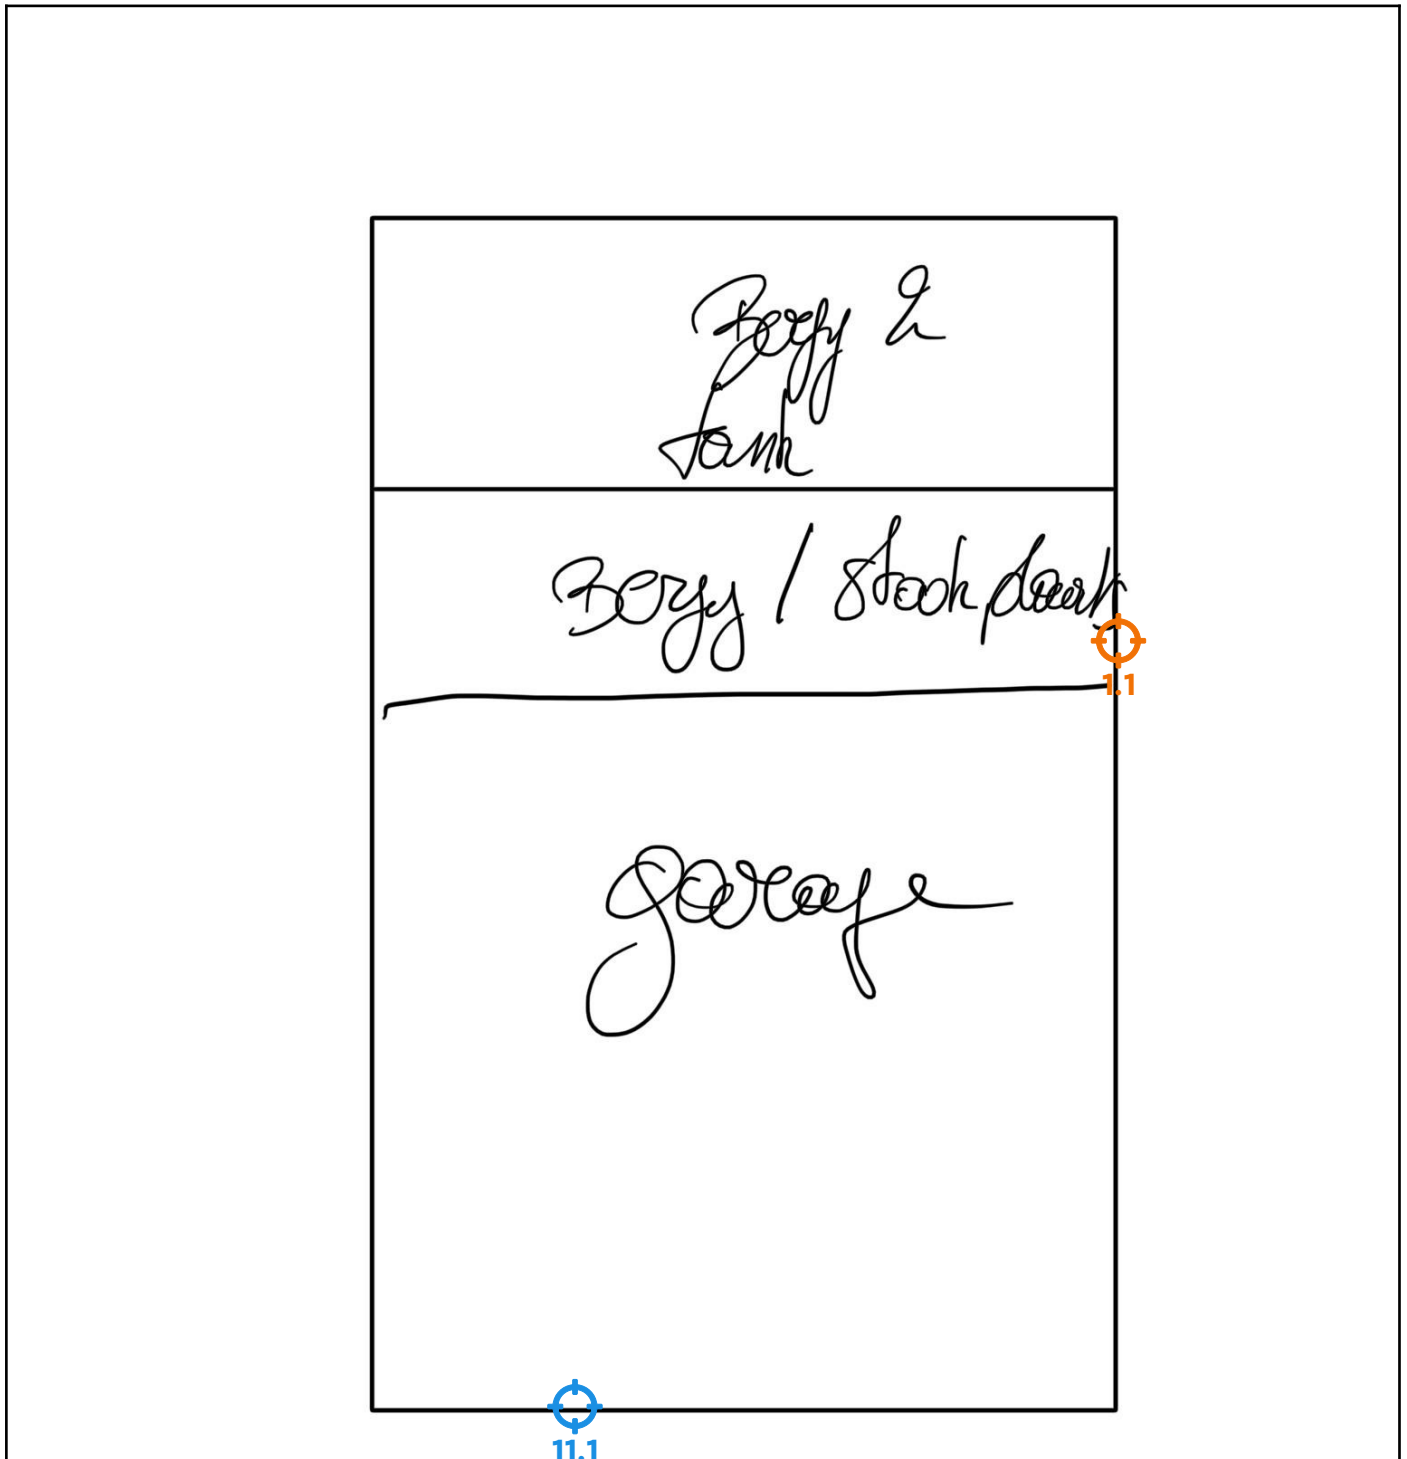
Plan 1.2: plan garage

Beschrijving	Type	Actie
1. Golfplaat garage/berging	Asbestmateriaal	Verwijderen
1.1 Code: staal 4	Puntmonster	-
