Asbestinventarisatetest

Blauwvoetstraat 34, 8310 Brugge

Attestnummer : 20240318-000248.000

Uitgegeven op : 18.03.2024

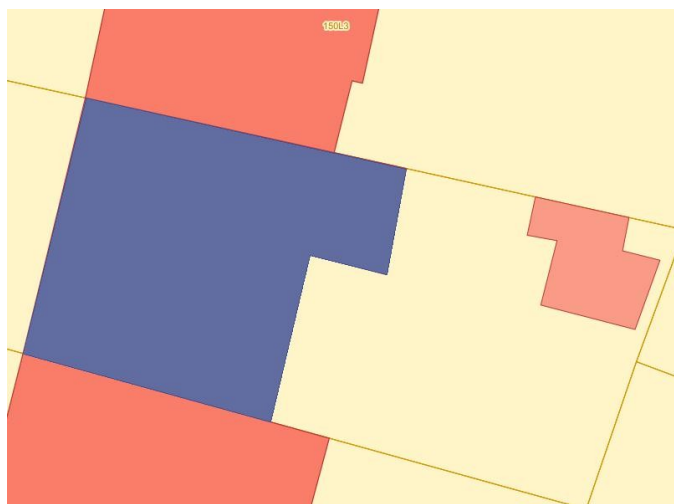
Zone 1: Hoofdgebouw

Tijdens de inspectie vastgesteld:

- 3 Asbestmaterialen**
- 0 Beperkingen
- 0 Uitsluitingen
- 0 Roerende goederen
- 0 Puin, steenslag, (water)bodem
- 0 Adviezen
- 3 Geen asbest**

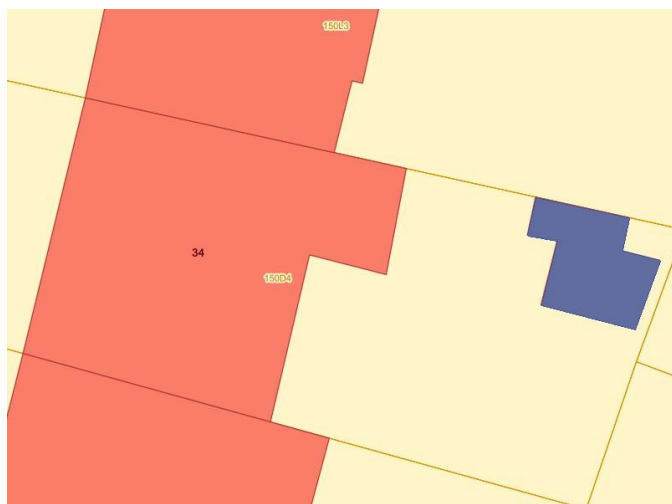
Zone 2: Bijgebouw

Tijdens de inspectie vastgesteld:

- 0 Asbestmaterialen
- 0 Beperkingen
- 0 Uitsluitingen
- 0 Roerende goederen
- 0 Puin, steenslag, (water)bodem
- 0 Adviezen
- 0 Geen asbest

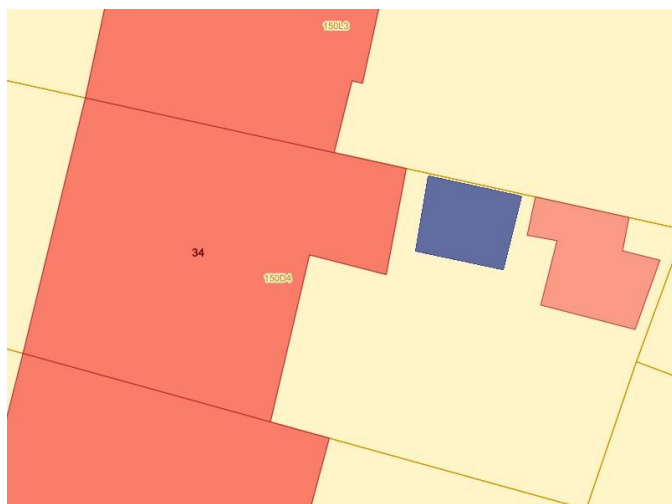
Zone 3: Constructie

Tijdens de inspectie vastgesteld:

1 **Asbestmateriaal**
