Asbestinventarisatetest

Manitobalaan 57, 8200 Brugge

Attestnummer : 20240222-000165.000

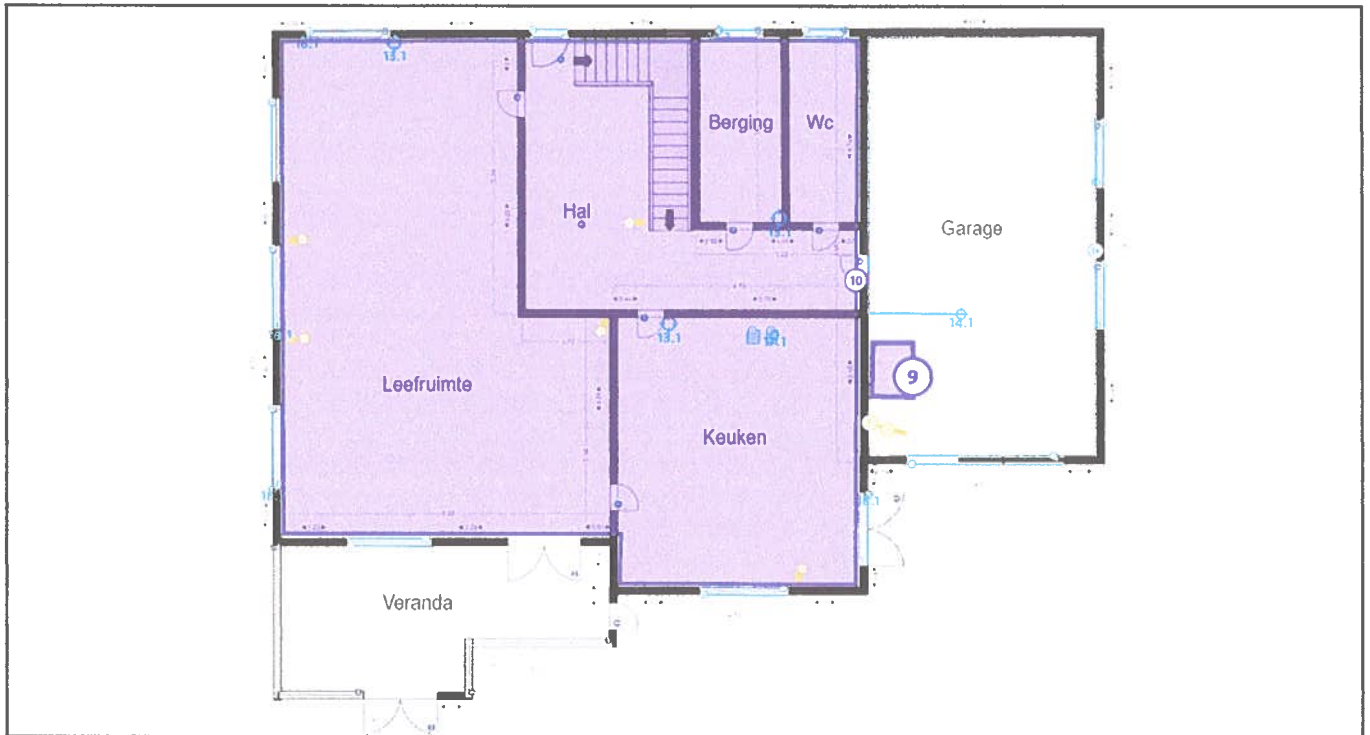
Plan 1.1: Gelijkvloers

Beschrijving	Type	Actie
7. Bakeliet	Asbestmateriaal	Zorgvuldig beheren
8. Radiator knoppen	Asbestmateriaal	Zorgvuldig beheren
9. Brander	Advies	-
10. Plafond	Advies	-
13. Bezetting muren	Geen asbest	-
13.1 Code: staal 1	Mengmonster	-
14. Wandbekleding - garage	Geen asbest	-
14.1 Code: Staal 6	Puntmonster	-
16. Kit aan het raamkader - woning	Geen asbest	-
16.1 Code: Staal 2	Mengmonster	-

17. Druipmat - keuken	Geen asbest	-
17.1 Code: Staal 11	Mengmonster	-
18. kit aan de ramen - woning	Geen asbest	-
18.1 Code: staal 3	Mengmonster	-

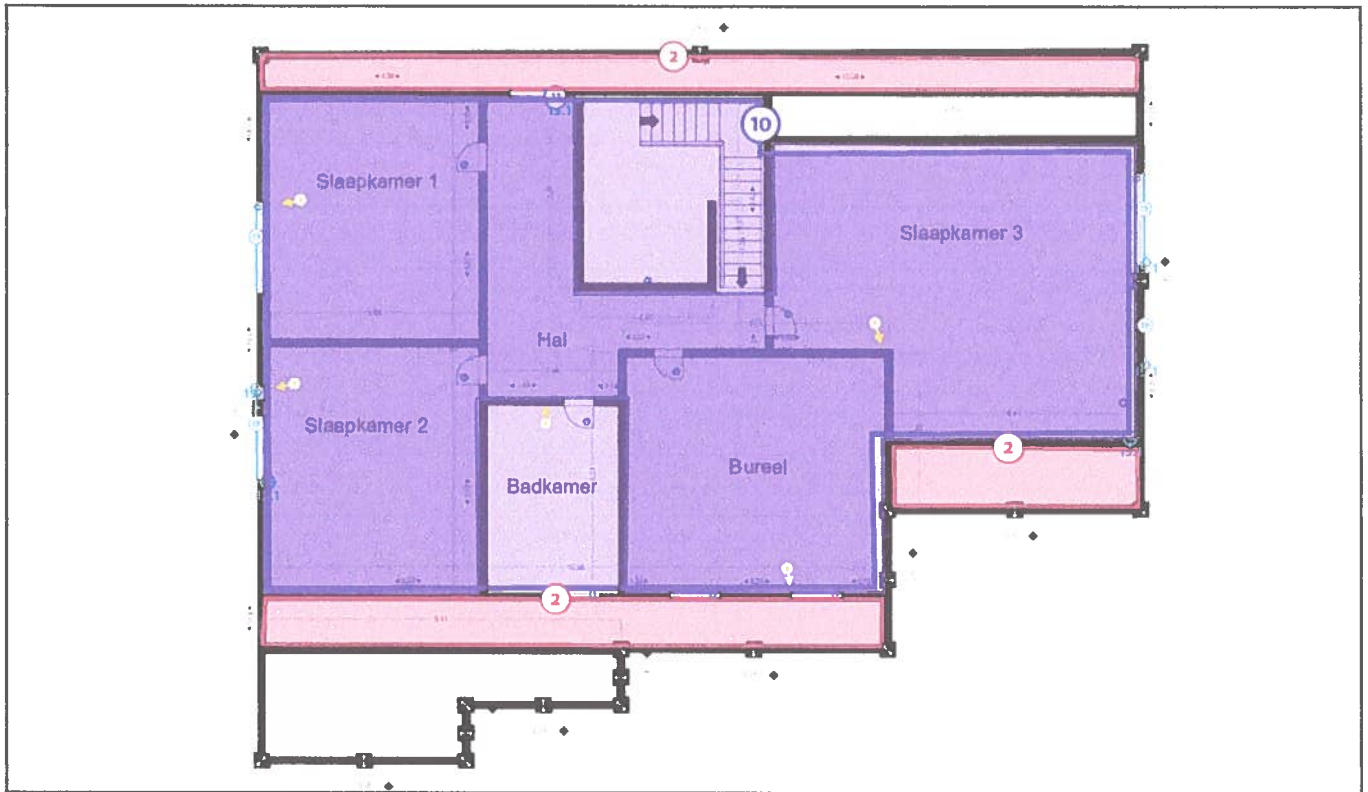
Plan 1.2: 1ste verdiep

Beschrijving	Type	Actie
2. Slib - dakleien	Asbestmateriaal	Dringend verwijderen
8. Radiator knoppen	Asbestmateriaal	Zorgvuldig beheren
10. Plafond	Advies	-
11. Tapijt	Advies	-
13. Bezetting muren	Geen asbest	-
13.1 Code: staal 1	Mengmonster	-
19. Kit aan de ramen - 1ste verdiep	Geen asbest	-
19.1 Code: Staal 7	Mengmonster	-

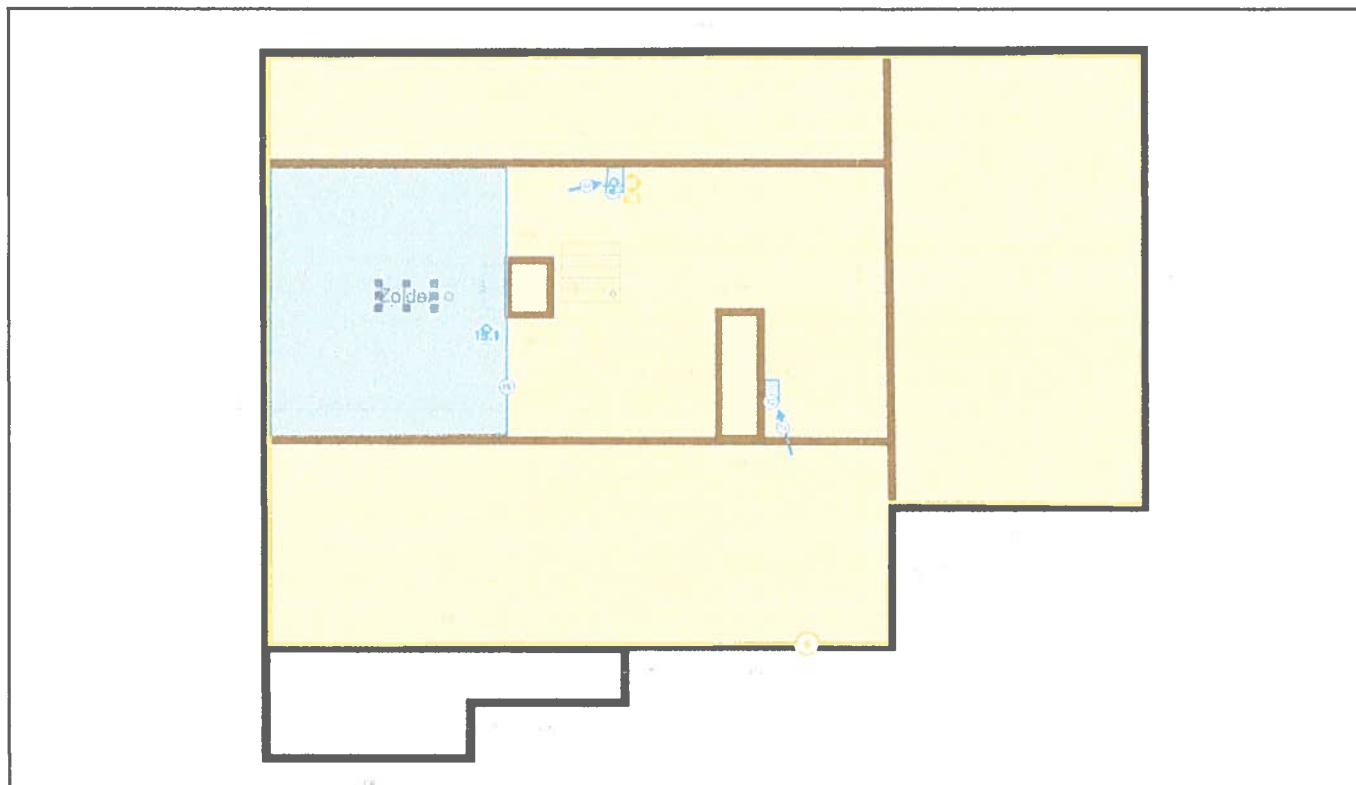
Plan 1.3: Zolder

Beschrijving	Type	Actie
6. Menuiserieit onderdak - woning	Asbestmateriaal	Zorgvuldig beheren
6.1 Code: staal 4	Puntmonster	-
12. roofing	Geen asbest	-
12.1 Code: Staal 8	Puntmonster	-
15. vloerzeil	Geen asbest	-
15.1 Code: Staal 9	Puntmonster	-

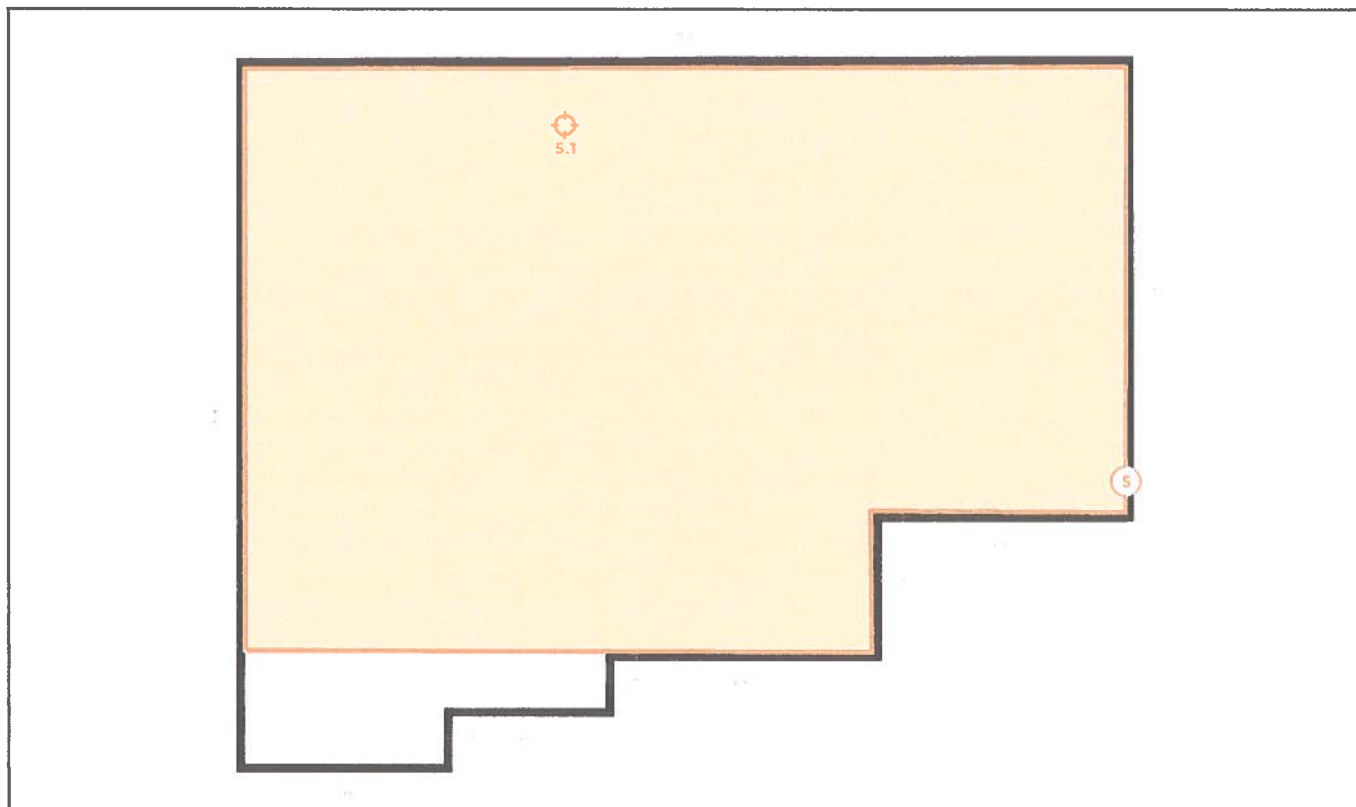
Plan 1.4: Dak

Beschrijving	Type	Actie
5. asbestverdachte leien	Asbestmateriaal	Verwijderen
5.1 Code: Staal 5	Puntmonster	-

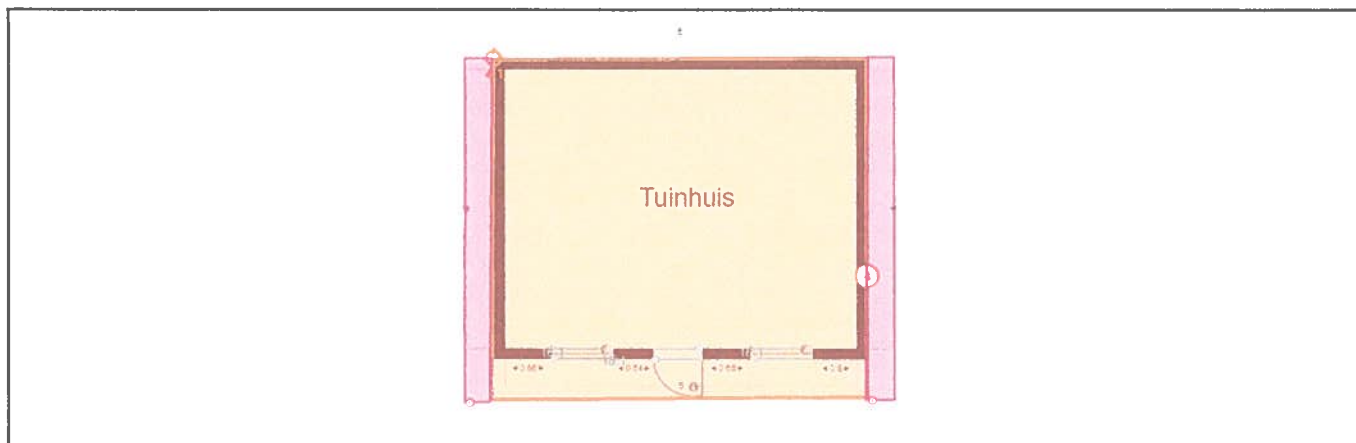
Plan 2.1: Tuinhuis

Beschrijving	Type	Actie
1. Slib - golfplaten	Asbestmateriaal	Dringend verwijderen
4. Golfplaten	Asbestmateriaal	Verwijderen
4.1 Code: Staal 10	Puntmonster	-
16. Kit aan het raamkader - woning	Geen asbest	-
16.1 Code: Staal 2	Mengmonster	-
18. kit aan de ramen - woning	Geen asbest	-
18.1 Code: staal 3	Mengmonster	-

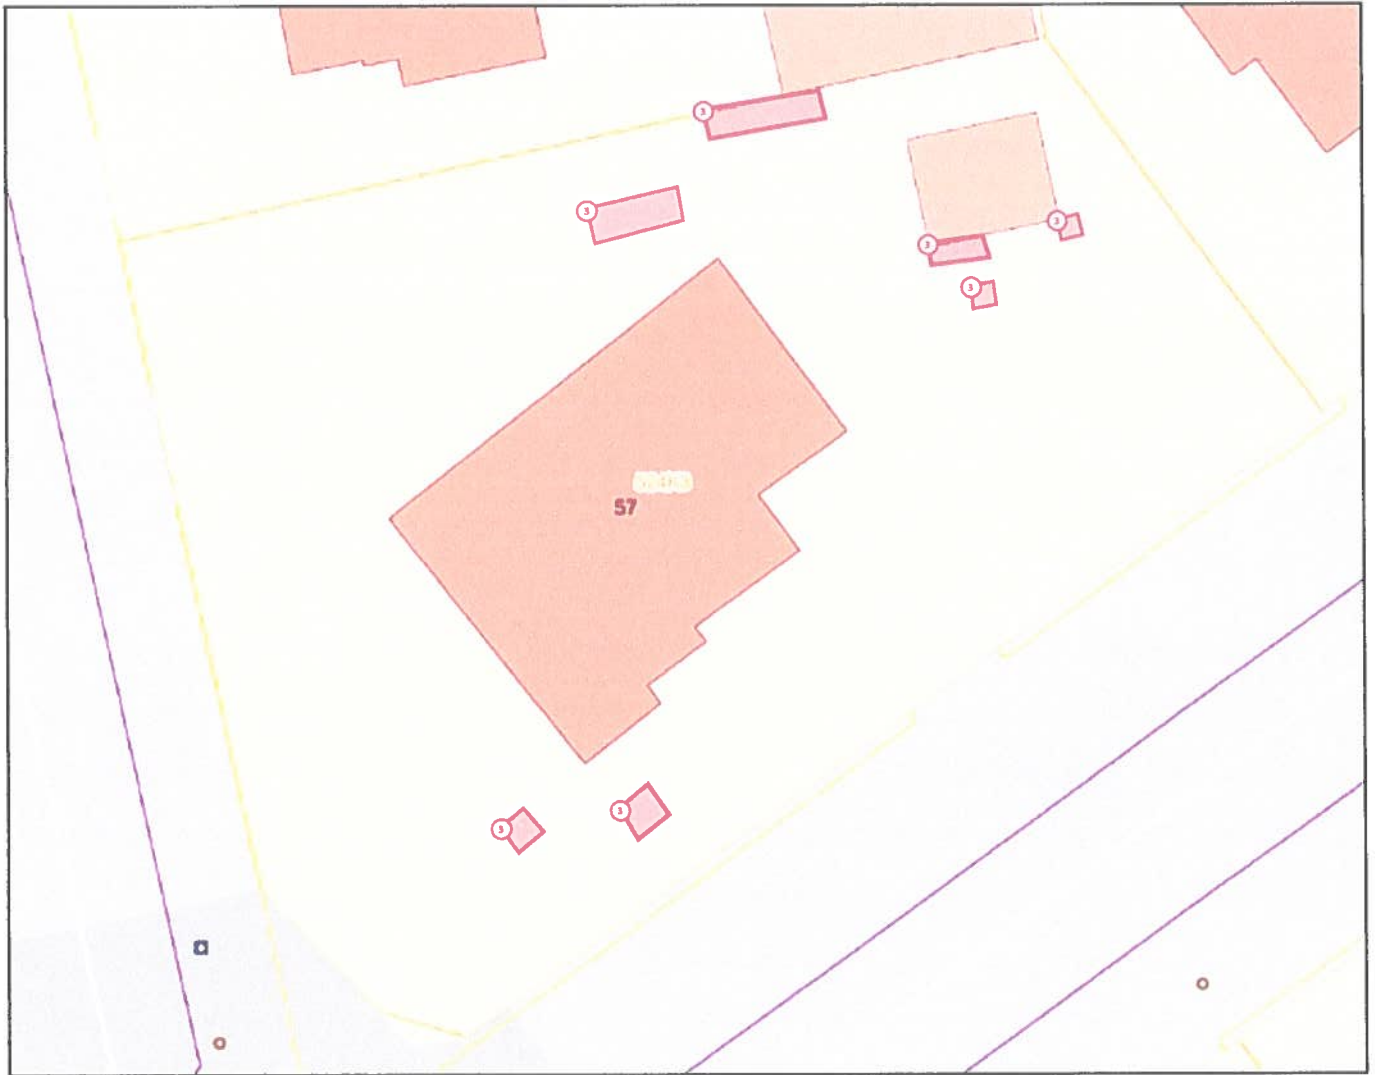
Plan 3.1: Vaststellingen buiten de constructies

Beschrijving	Type	Actie
3. Dakleien	Asbestmateriaal	Dringend verwijderen

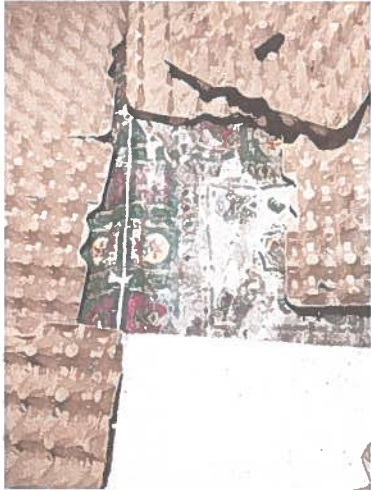
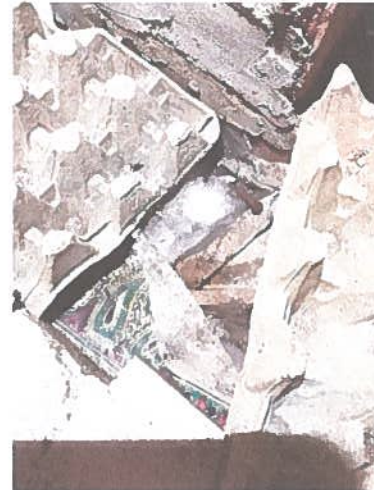
Fiche 15: vloerzeil

Geen asbest

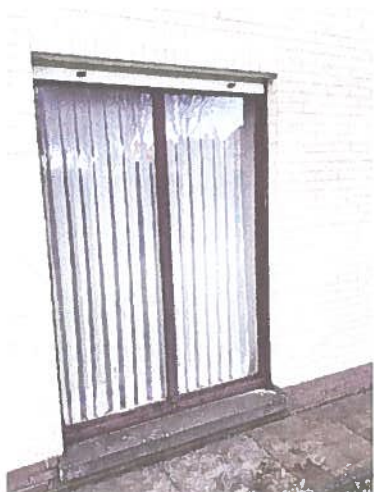
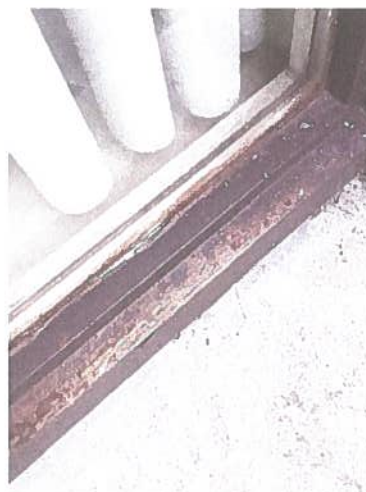
Fiche 16: Kit aan het raamkader - woning

Geen asbest

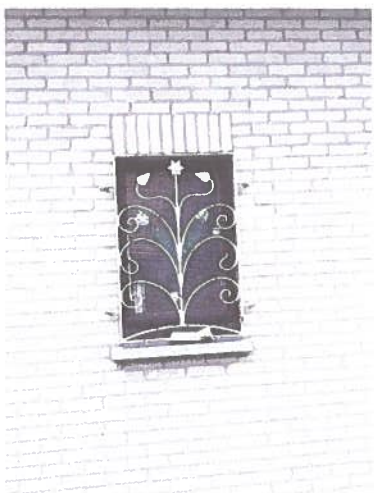
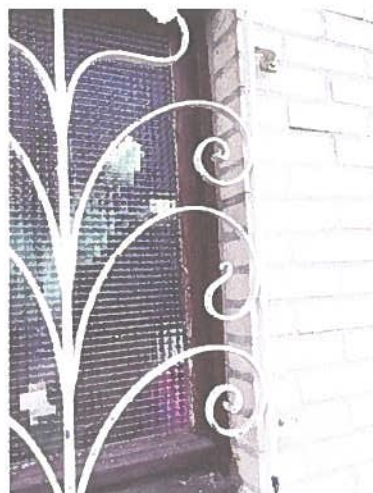
Fiche 18: kit aan de ramen - woning

Geen asbest

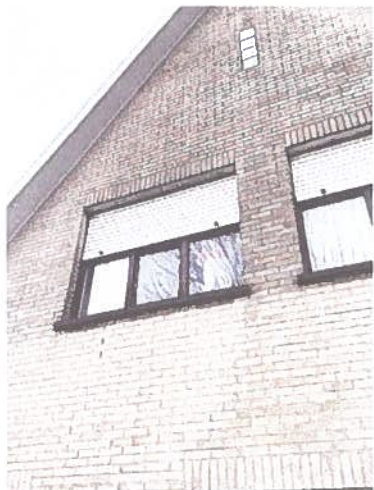
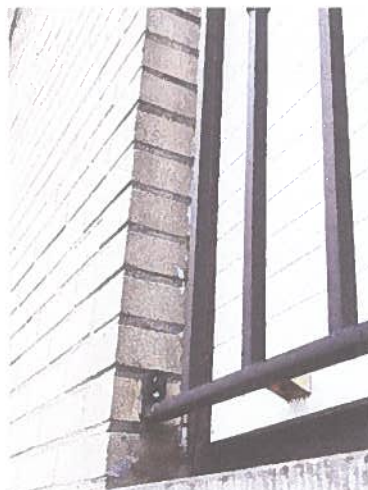
Fiche 19: Kit aan de ramen - 1ste verdiep

Geen asbest
