Asbestinventarisatetest

Weimanstraat 26, 8377 Zuienkerke

Attestnummer : 20241025-000243.000

Uitgegeven op : 25.10.2024

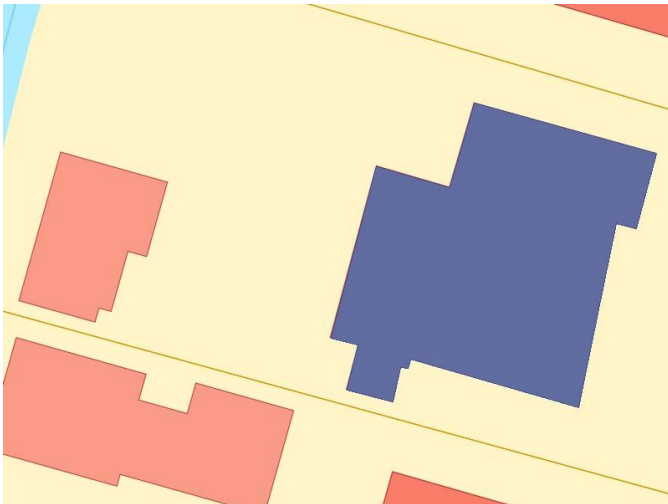
Zone 1: Hoofdgebouw

- 3 Asbestmaterialen**
- 0 Beperkingen
- 0 Uitsluitingen
- 0 Roerende goederen
- 0 Puin, steenslag, (water)bodem
- 1 Advies**
- 2 Geen asbest**

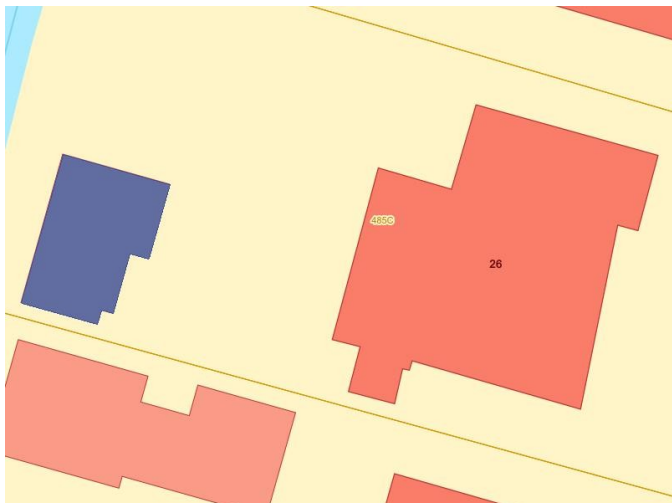
Zone 2: Bijgebouw

- 1 Asbestmateriaal**
- 0 Beperkingen
- 0 Uitsluitingen
- 0 Roerende goederen
- 0 Puin, steenslag, (water)bodem
- 0 Adviezen
- 0 Geen asbest
