Asbestinventarisatetest

Oude Staatsbaan 5A, 9991 Maldegem

Attestnummer : 20241105-000182.000

Asbestveilig (maar niet asbestvrij)

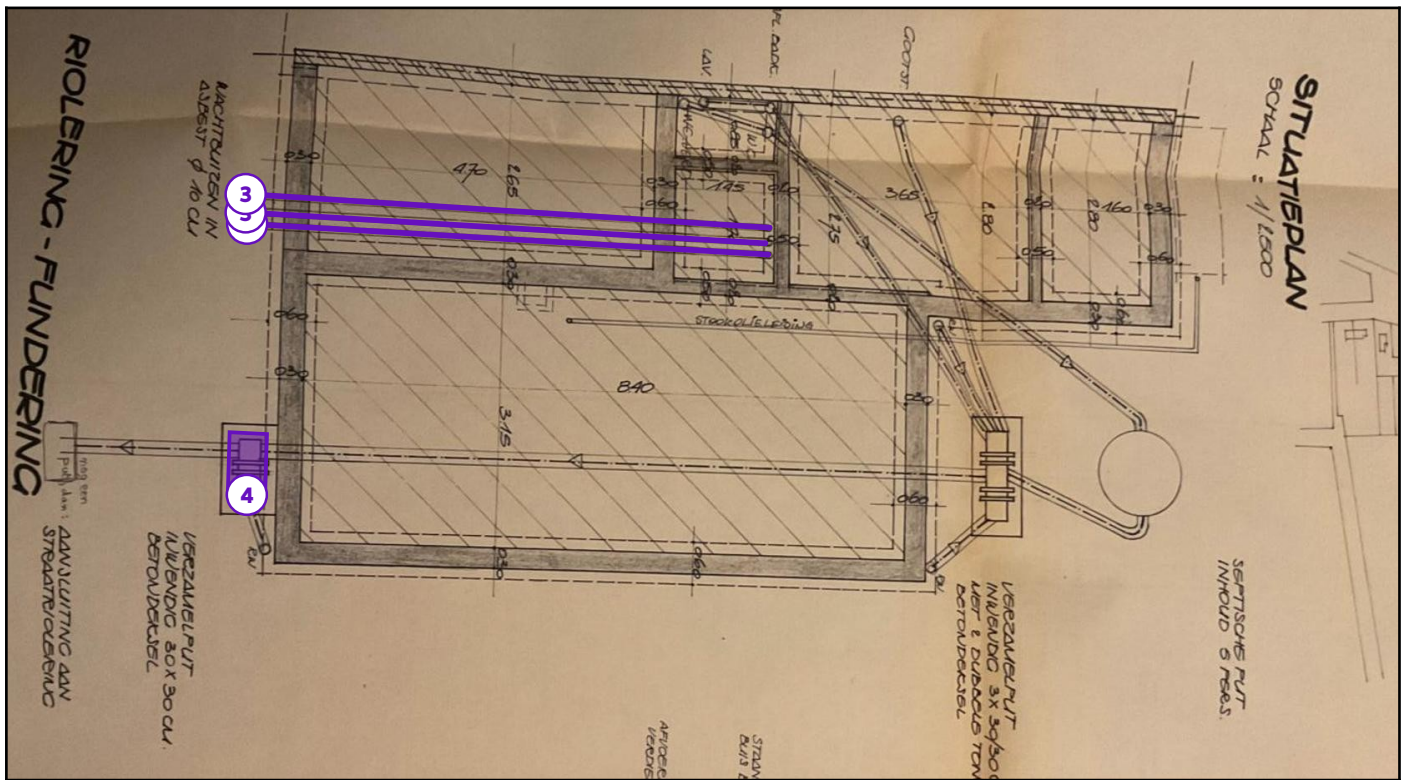
Plan 1.1: Rioleringen

Beschrijving	Type	Actie
3. Asbestcement wachtbuizen	Beperking	-
4. afvoerbuizen	Advies	-

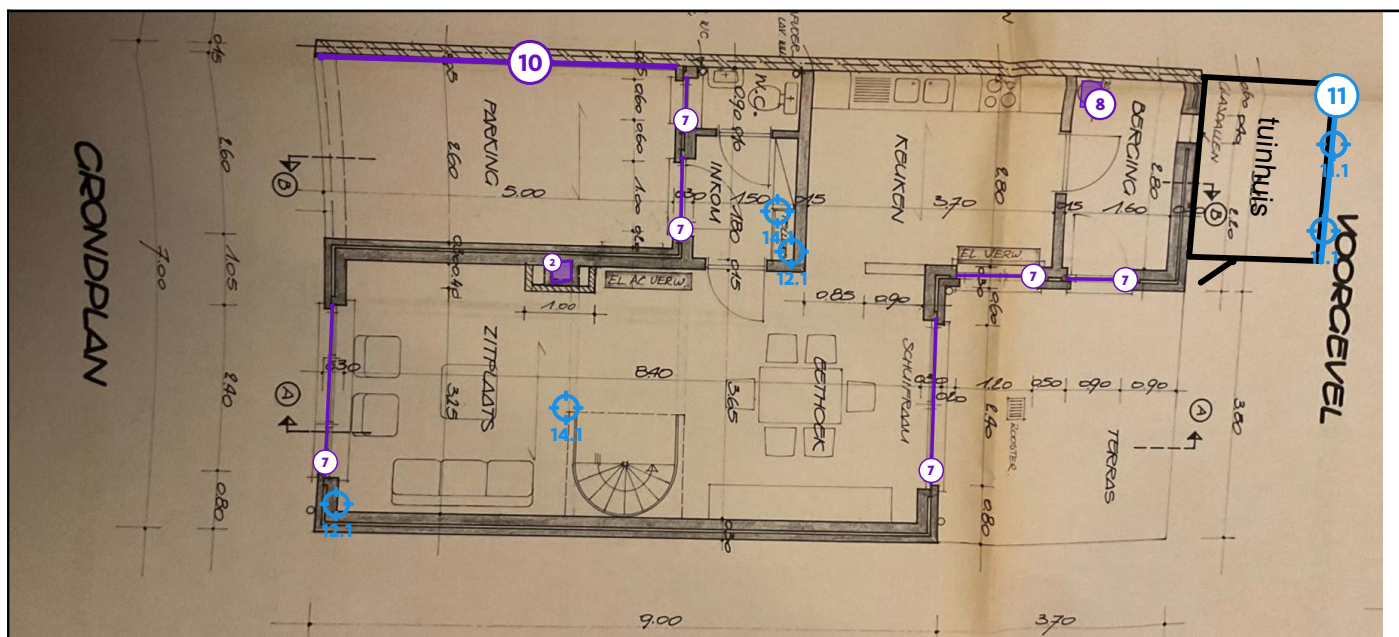
Plan 1.2: Gelijkvloers

Beschrijving	Type	Actie
2. schouwbus	Beperking	-
7. Kit ad ramen	Advies	-
8. Centrale verwarming	Advies	-
10. Buitenmuur - voorgevel	Advies	-
11. Mastiek aan het tuinhuis	Geen asbest	-
11.1 Code: Staal 5	Mengmonster	-
12. Pleisterwerk Muren	Geen asbest	-
12.1 Code: Staal 1	Mengmonster	-
14. Pleisterwerk Plafond	Geen asbest	-
14.1 Code: Staal 2	Mengmonster	-

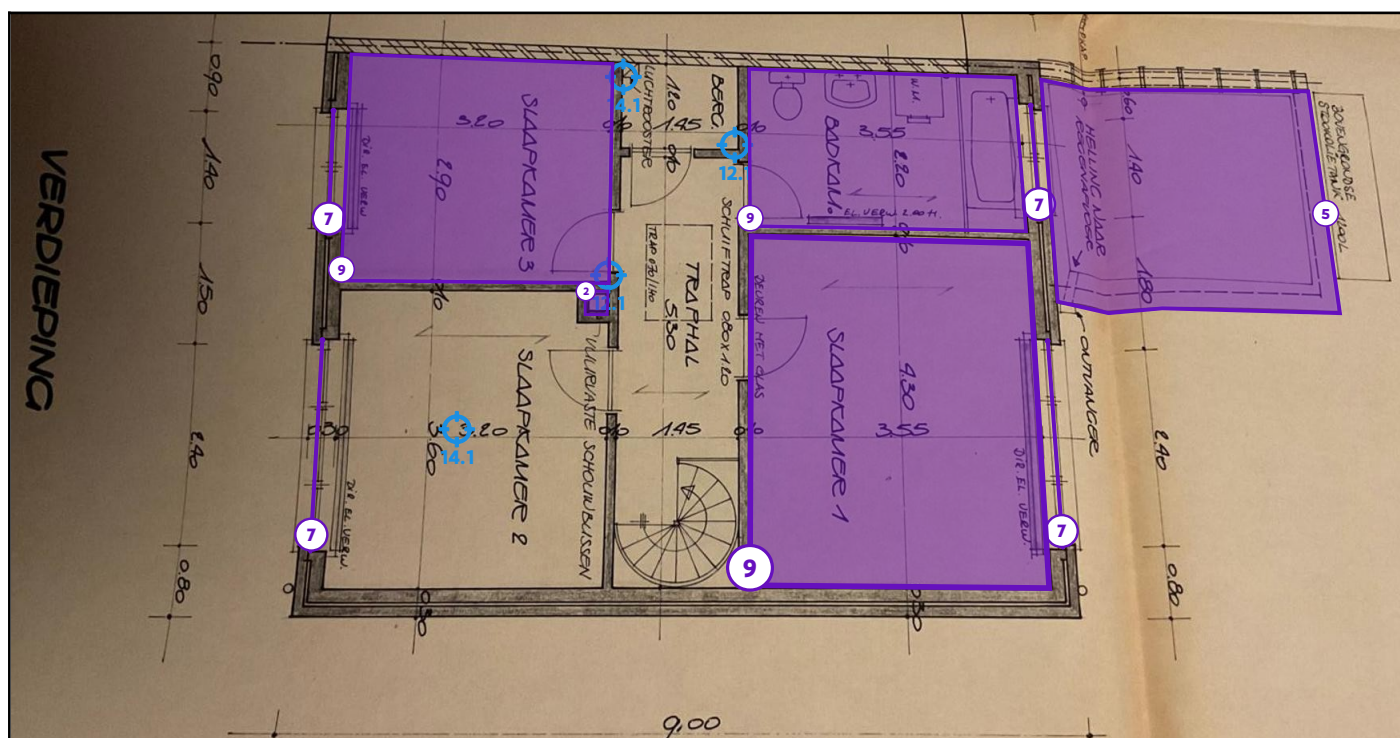
Plan 1.3: 1ste verdiep A

Beschrijving	Type	Actie
2. schouwbus	Beperking	-
5. Plat dak	Advies	-
7. Kit ad ramen	Advies	-
9. Plafond	Advies	-
12. Pleisterwerk Muren	Geen asbest	-
12.1 Code: Staal 1	Mengmonster	-
14. Pleisterwerk Plafond	Geen asbest	-
14.1 Code: Staal 2	Mengmonster	-

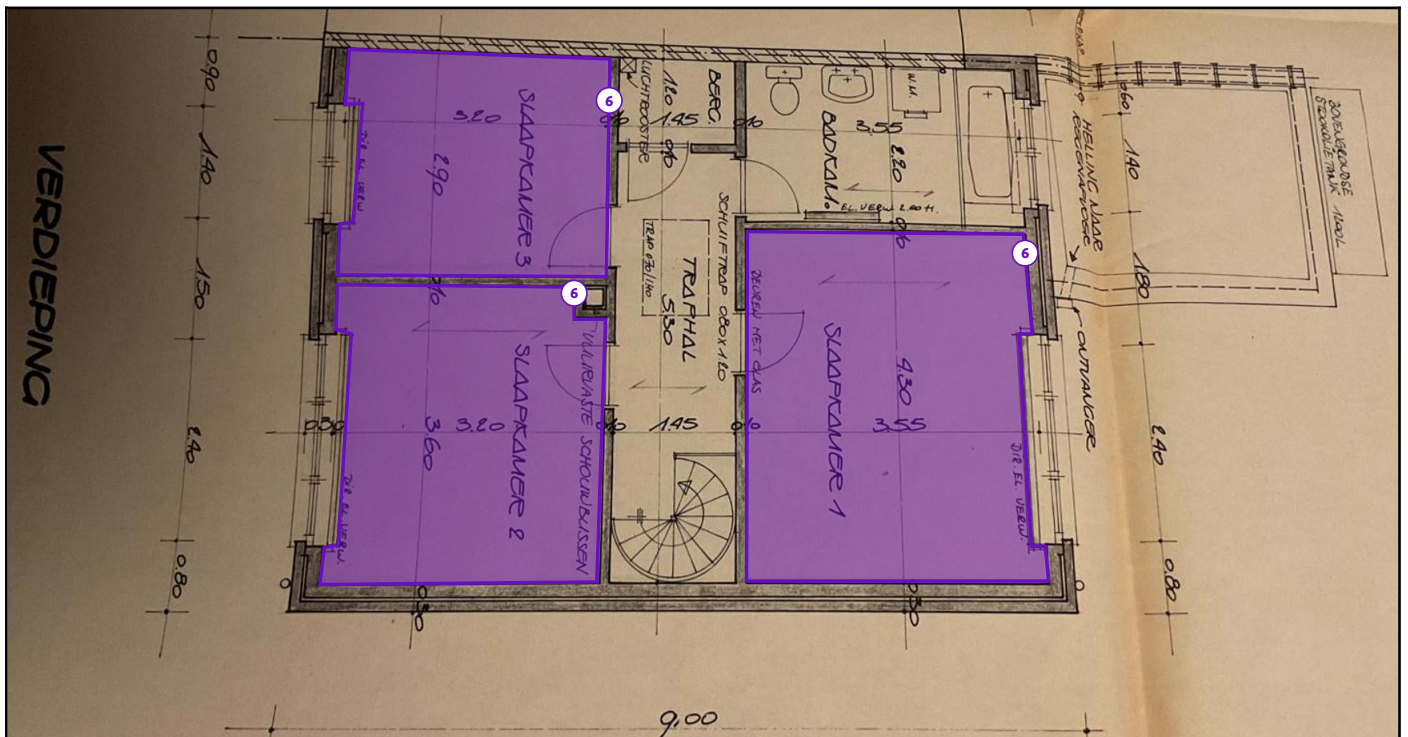
Plan 1.4: 1ste verdiep B

Beschrijving	Type	Actie
6. Vloerzeil	Advies	-

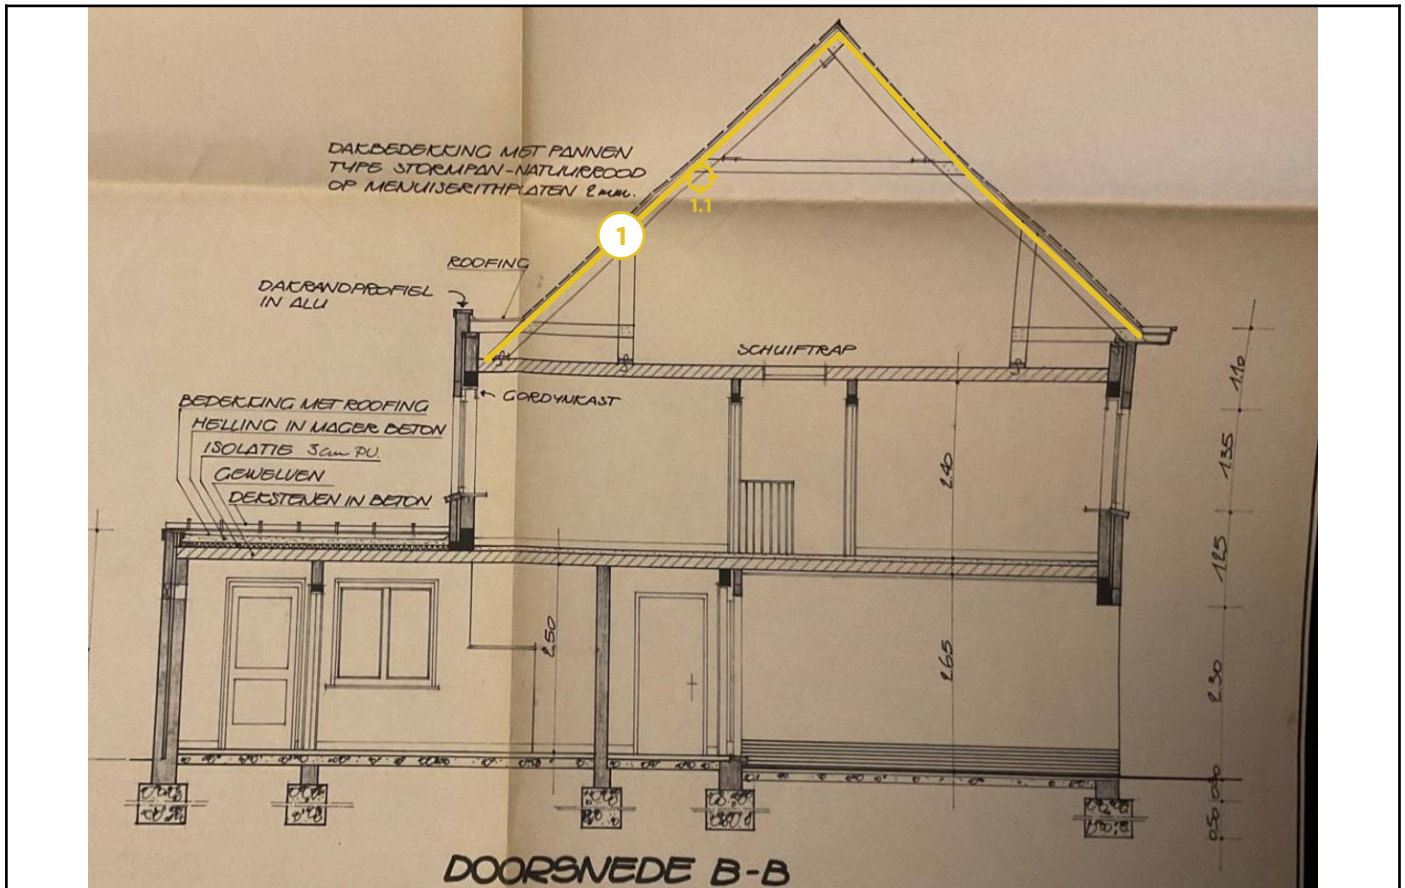
Plan 1.5: Doorsnede

Beschrijving	Type	Actie
1. Asbestverdachte onderdakplaten	Asbestmateriaal	Zorgvuldig beheren
1.1 Code: Staal 3	Puntmonster	-

- Zorg voor een veilig beheer. Vermijd het beschadigen van het asbestmateriaal. Controleer de toestand jaarlijks op wijzigingen.

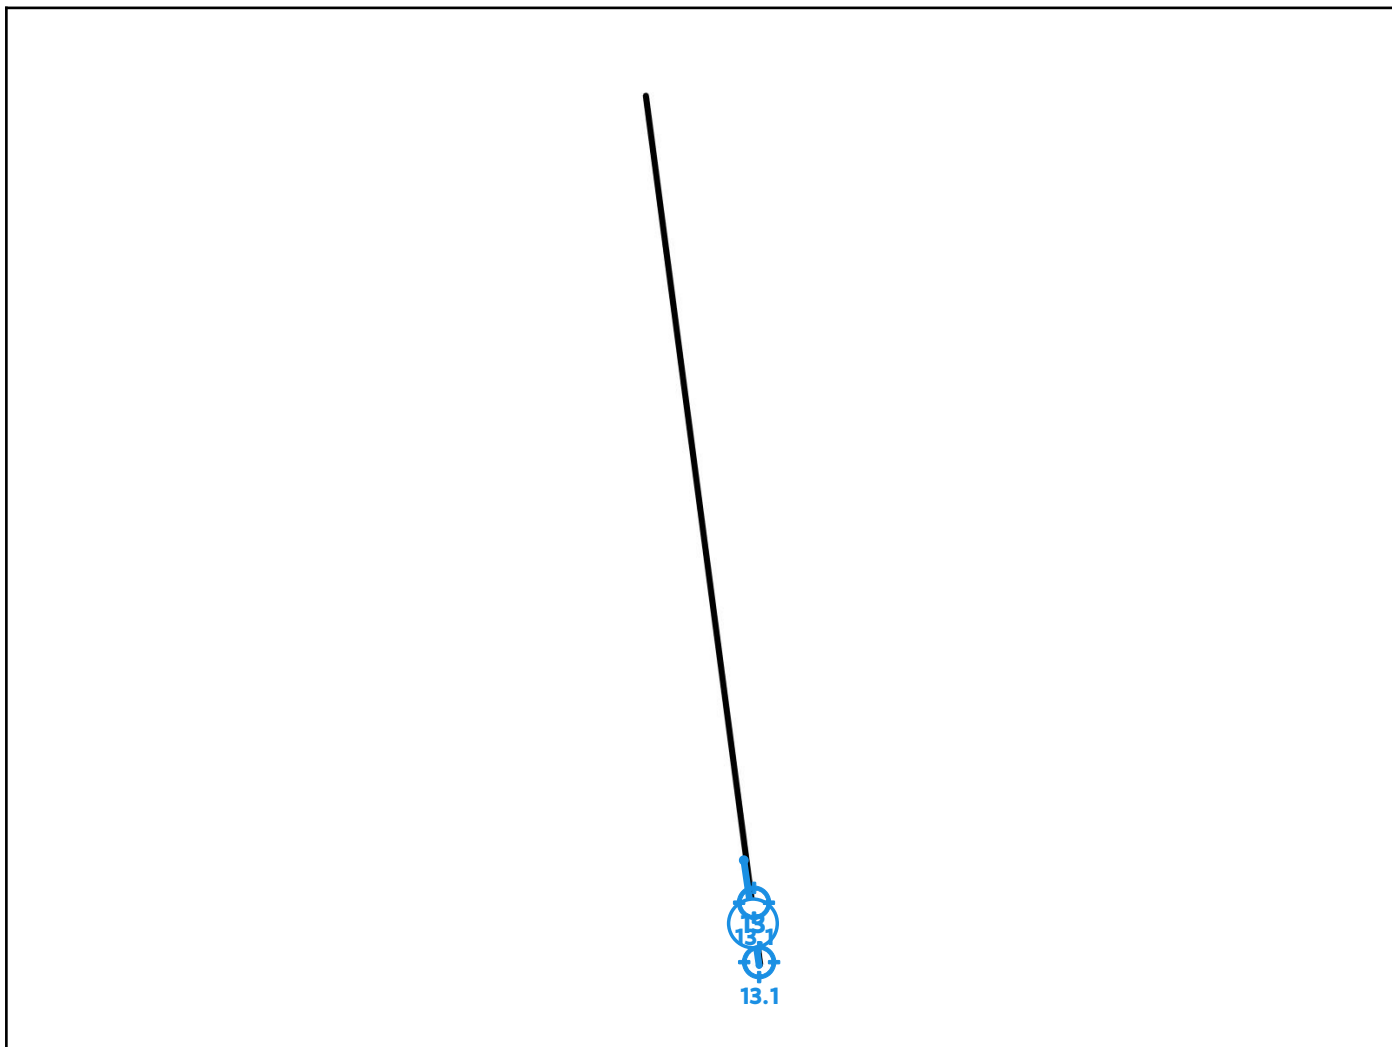
Plan 2.1: Tuinmuur plan

Beschrijving	Type	Actie
13. Crepi - tuinmuur	Geen asbest	-
13.1 Code: Staal 4	Mengmonster	-
